職業安全衛生法規暨勞動檢查

主講人：前台北市
勞動檢查處科長
王生旺

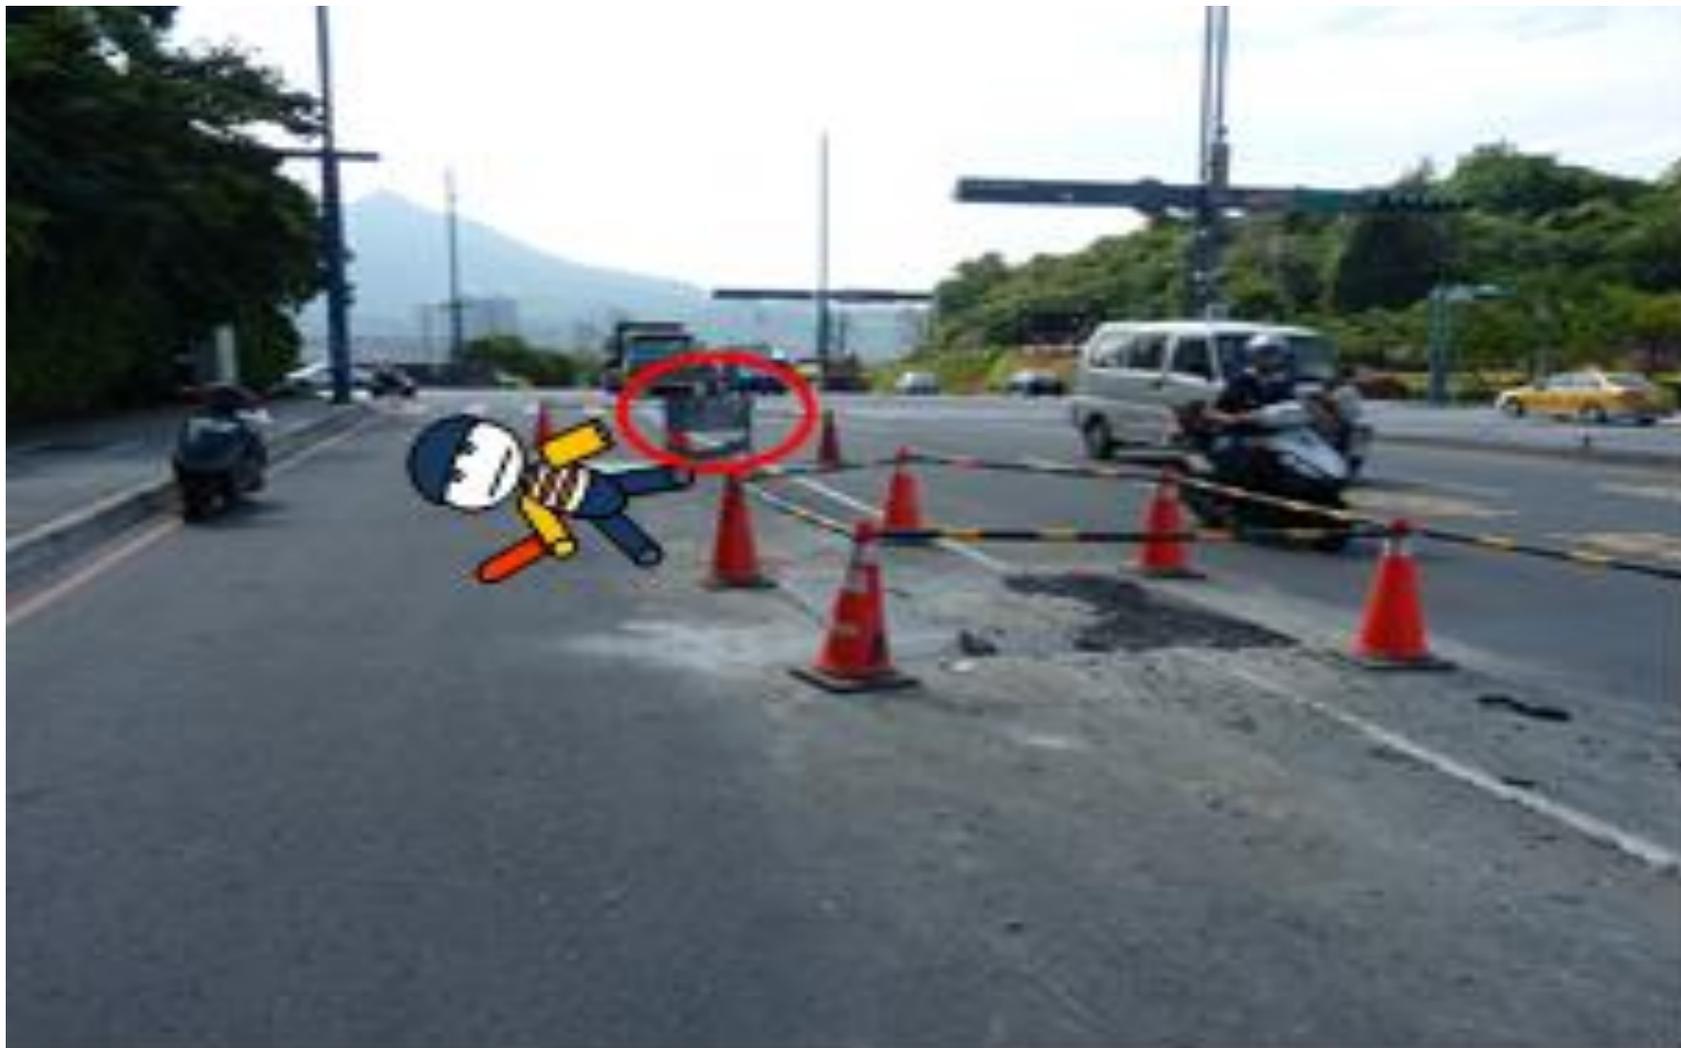
104.5.29大度路、中央北路口義交人員被撞骨折

- 一、復貴處104年6月15日北市勞檢土字第10430801000號函。
- 二、本署104年3月18日勞職綜1字第1040003186號函說明三略以，義勇交通警察如於事業單位工作場所受工作場所負責人指揮或監督從事勞動，即屬職業安全衛生法(以下簡稱職安法)所稱之工作者，事業單位應給予必要之安全衛生防護設備或措施。案內所述宇○工程有限公司向義交大隊申請義交人員王君於大度路「陽明區A管線配合工程」進行交通引導指揮工作，且宇○工程有限公司工作場所負責人已表示王君於現場受其指揮監督，故王君於本案即為職安法所稱工作者。

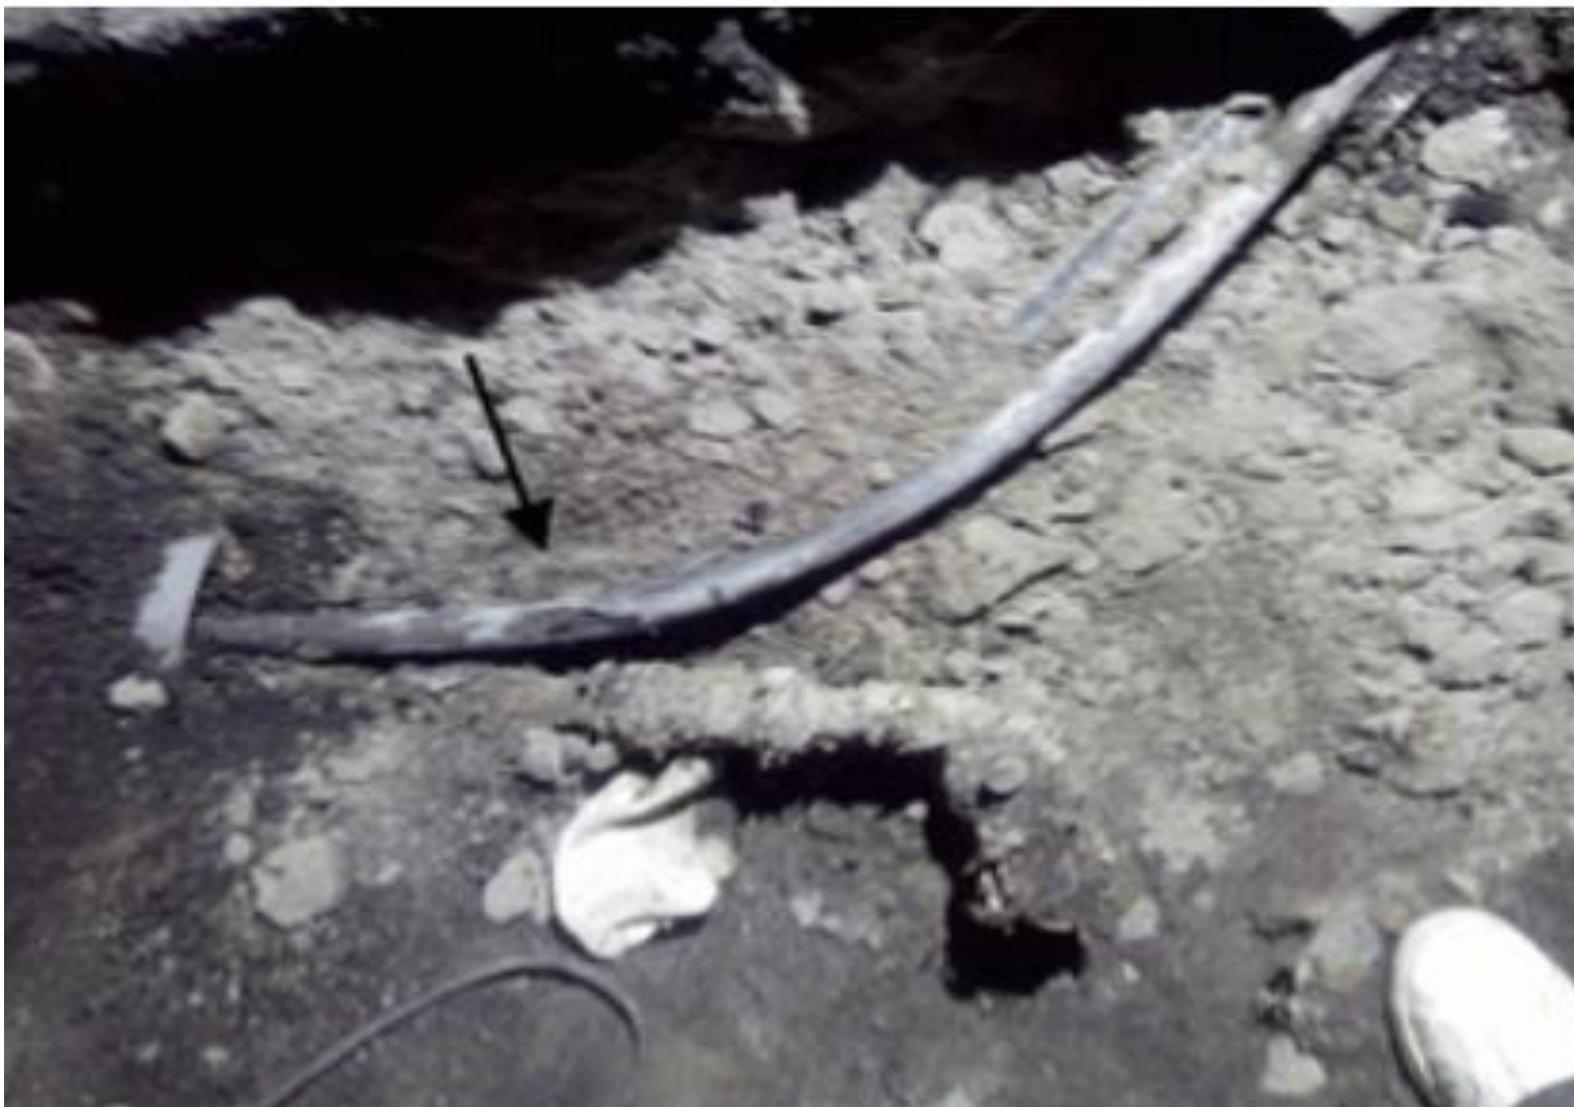
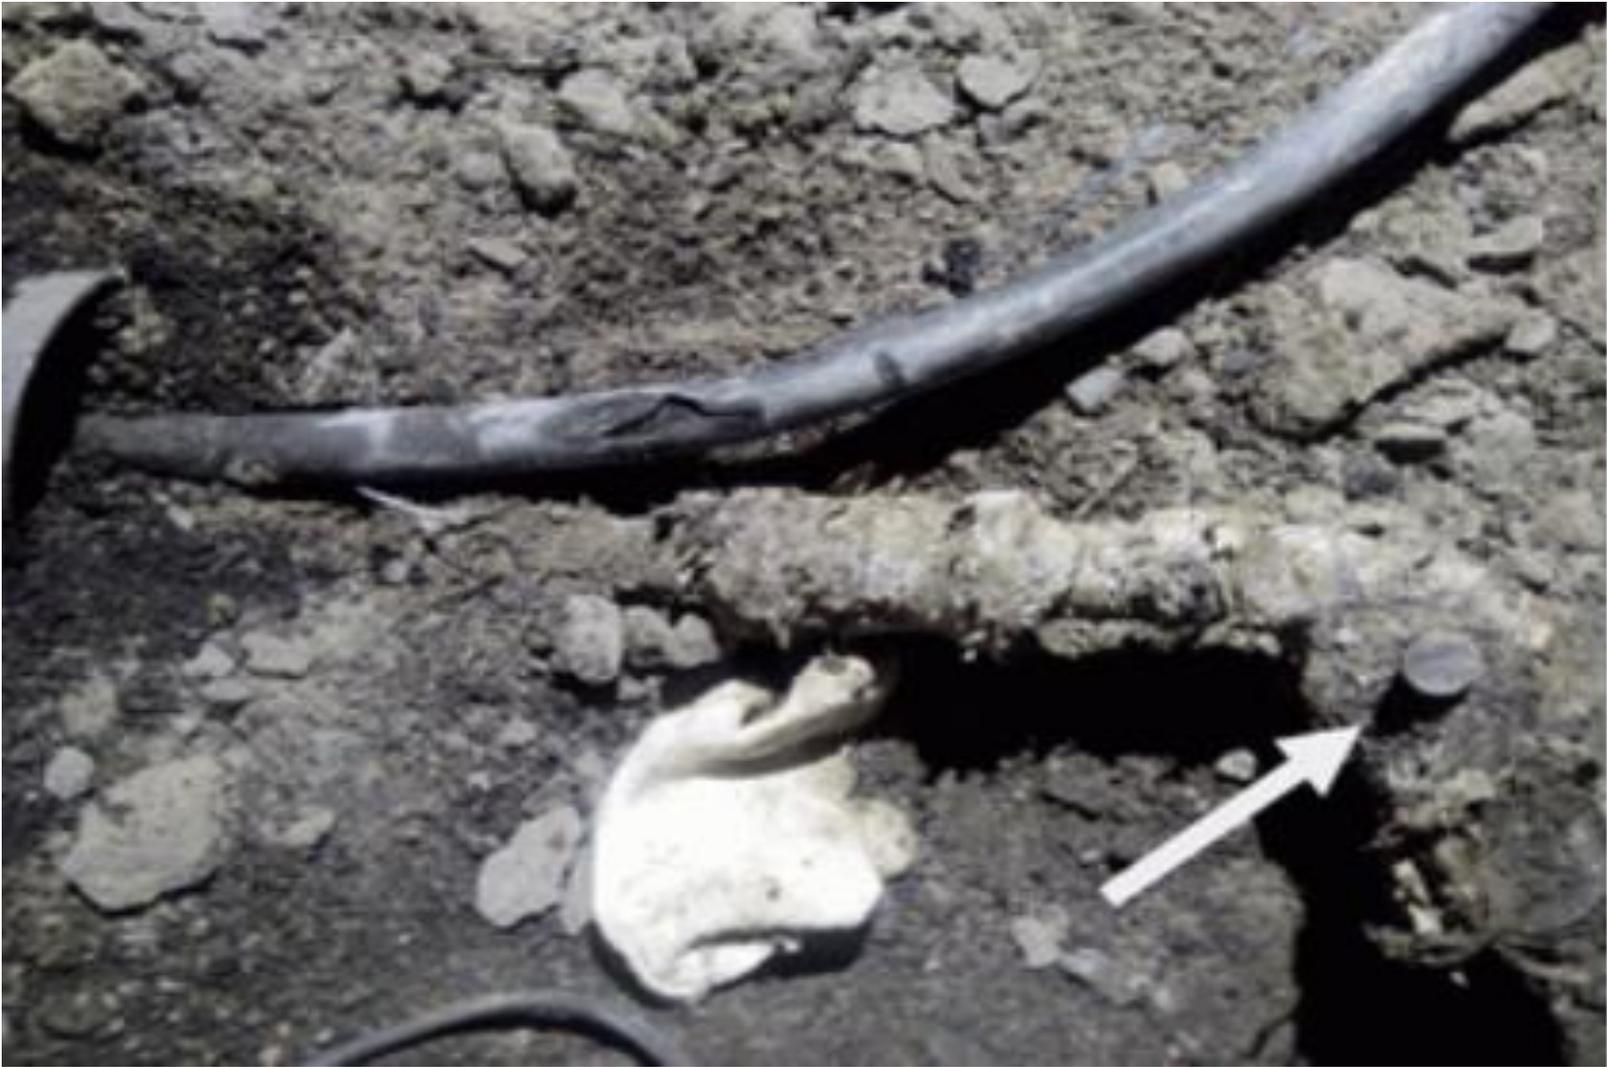
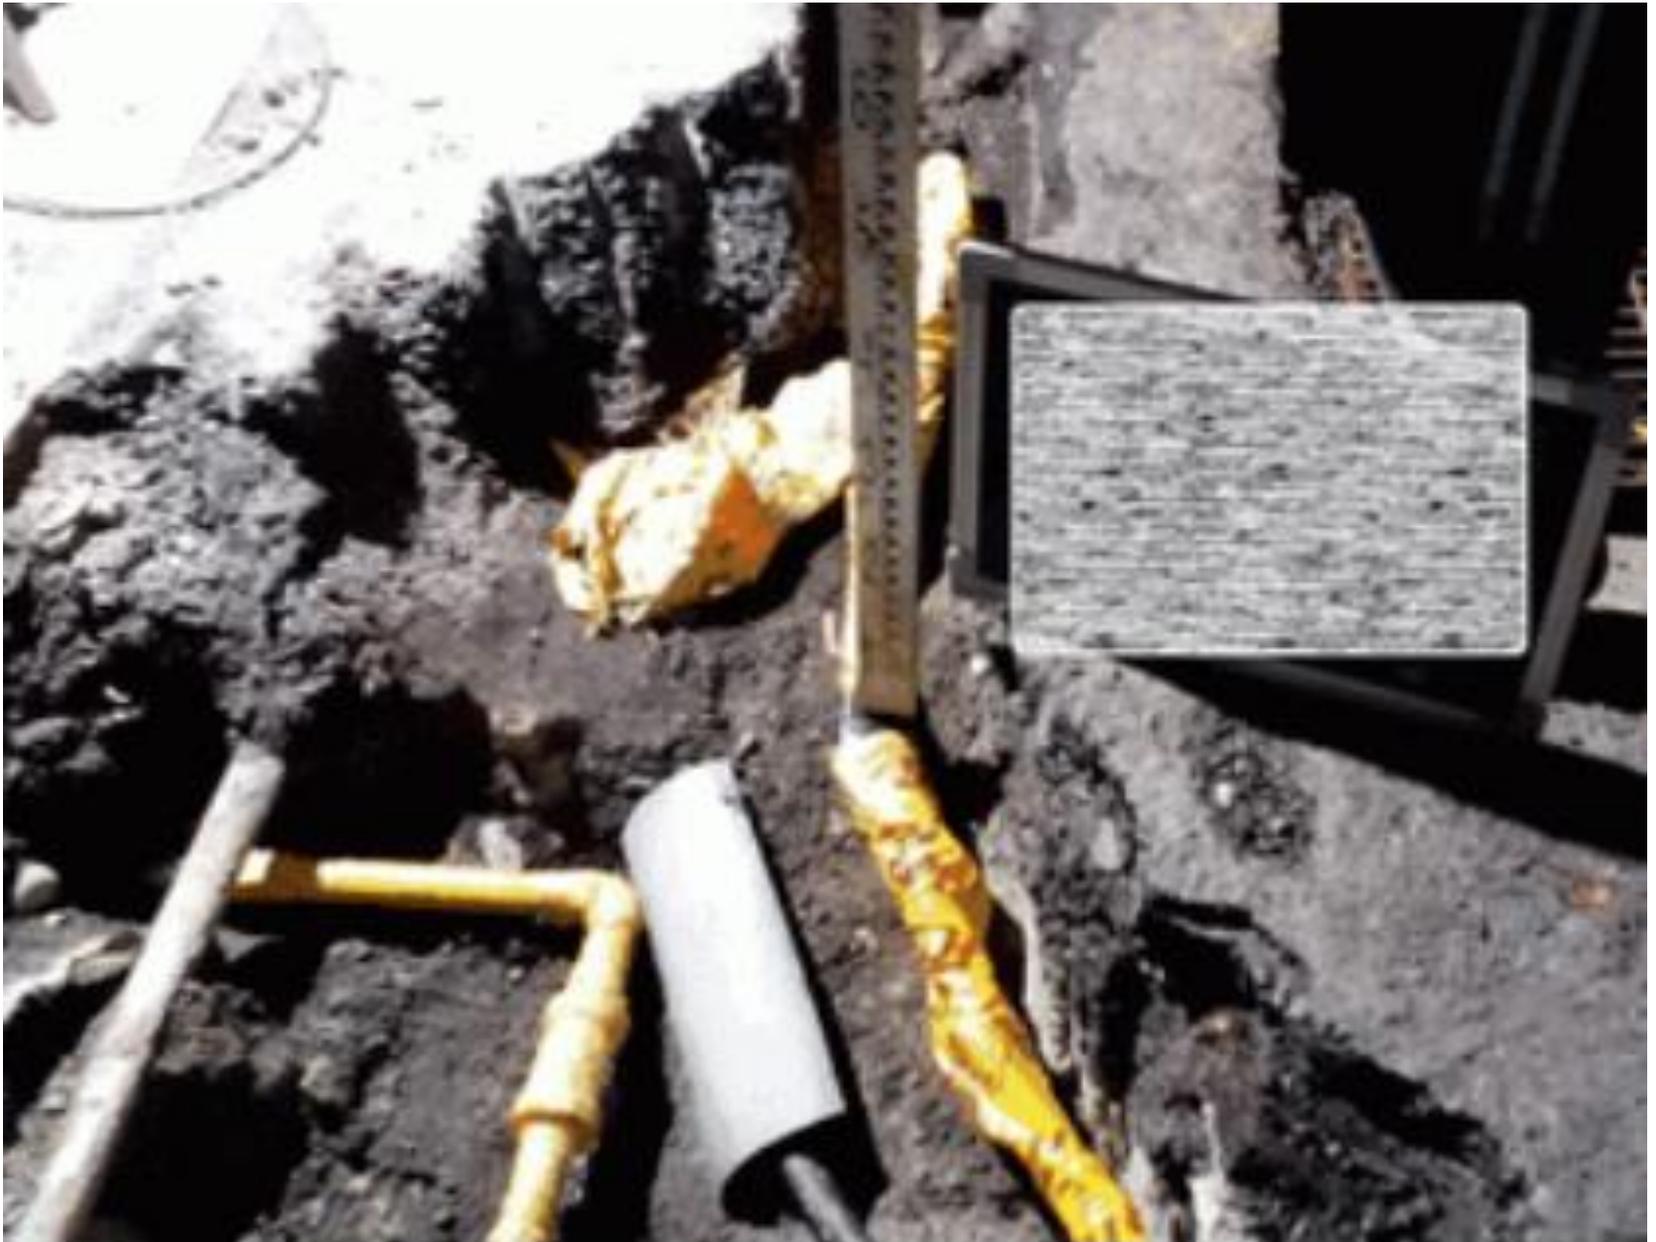
104年7月5日21時30分許，某瓦斯股份有限公司承攬人弘○瓦斯工程股份有限公司所僱勞工劉○祿及劉○鋒於臺北市○○街一段21巷口處理民眾通報瓦斯漏氣搶修作業，勞工以人工破碎機開挖道路地下約20公分尋找瓦斯管線時，不慎誤擊埋設瓦斯管旁之台電11,400伏特高壓電纜引發電弧受傷。

雇主對工作場所中原有之電線、電力配管、電信管線、電線桿及拉線、給水管、石油及石油產品管線、煤氣事業管線、危險物或有害物管線等，如有妨礙工程施工安全者，應確實掌握狀況予以妥善處理；如有安全之虞者，非經管線權責單位同意，不得任意挖掘、剪接、移動或於其鄰近從事加熱工作。

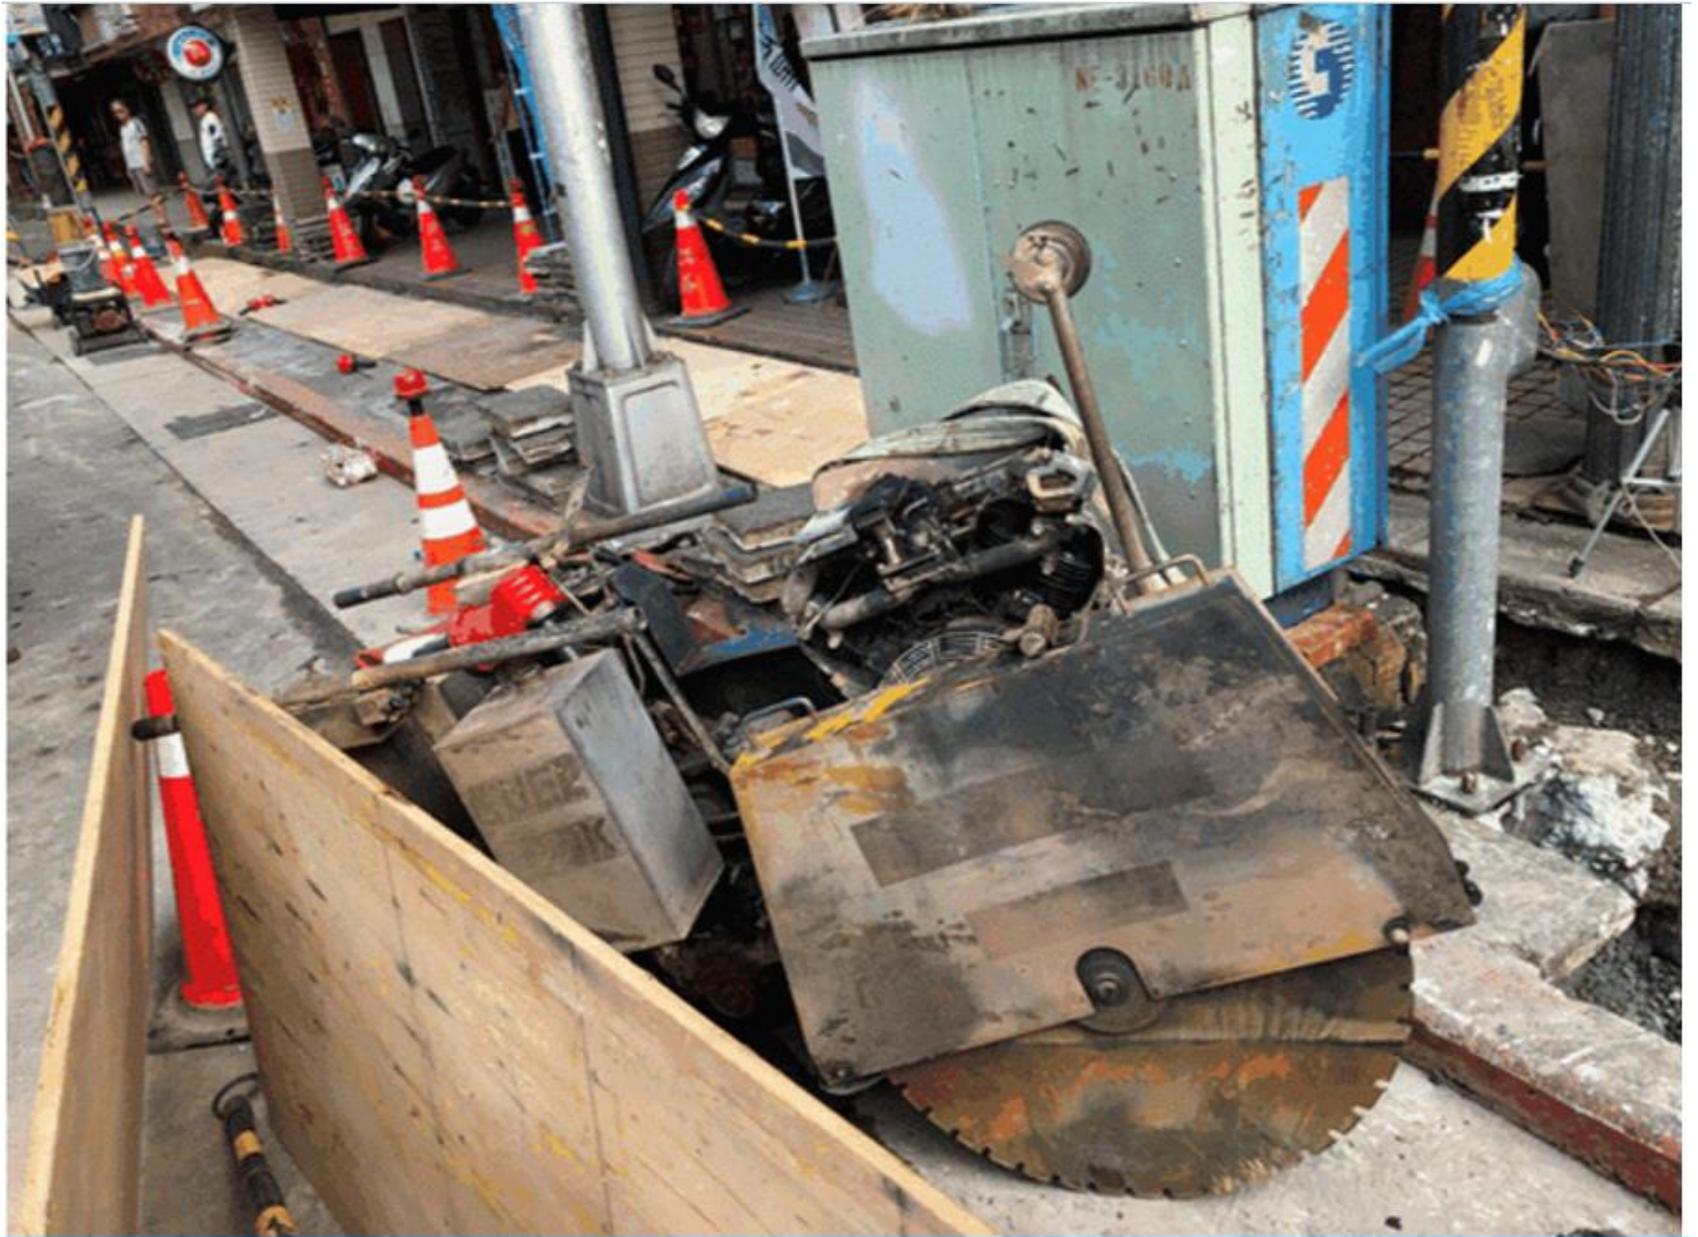
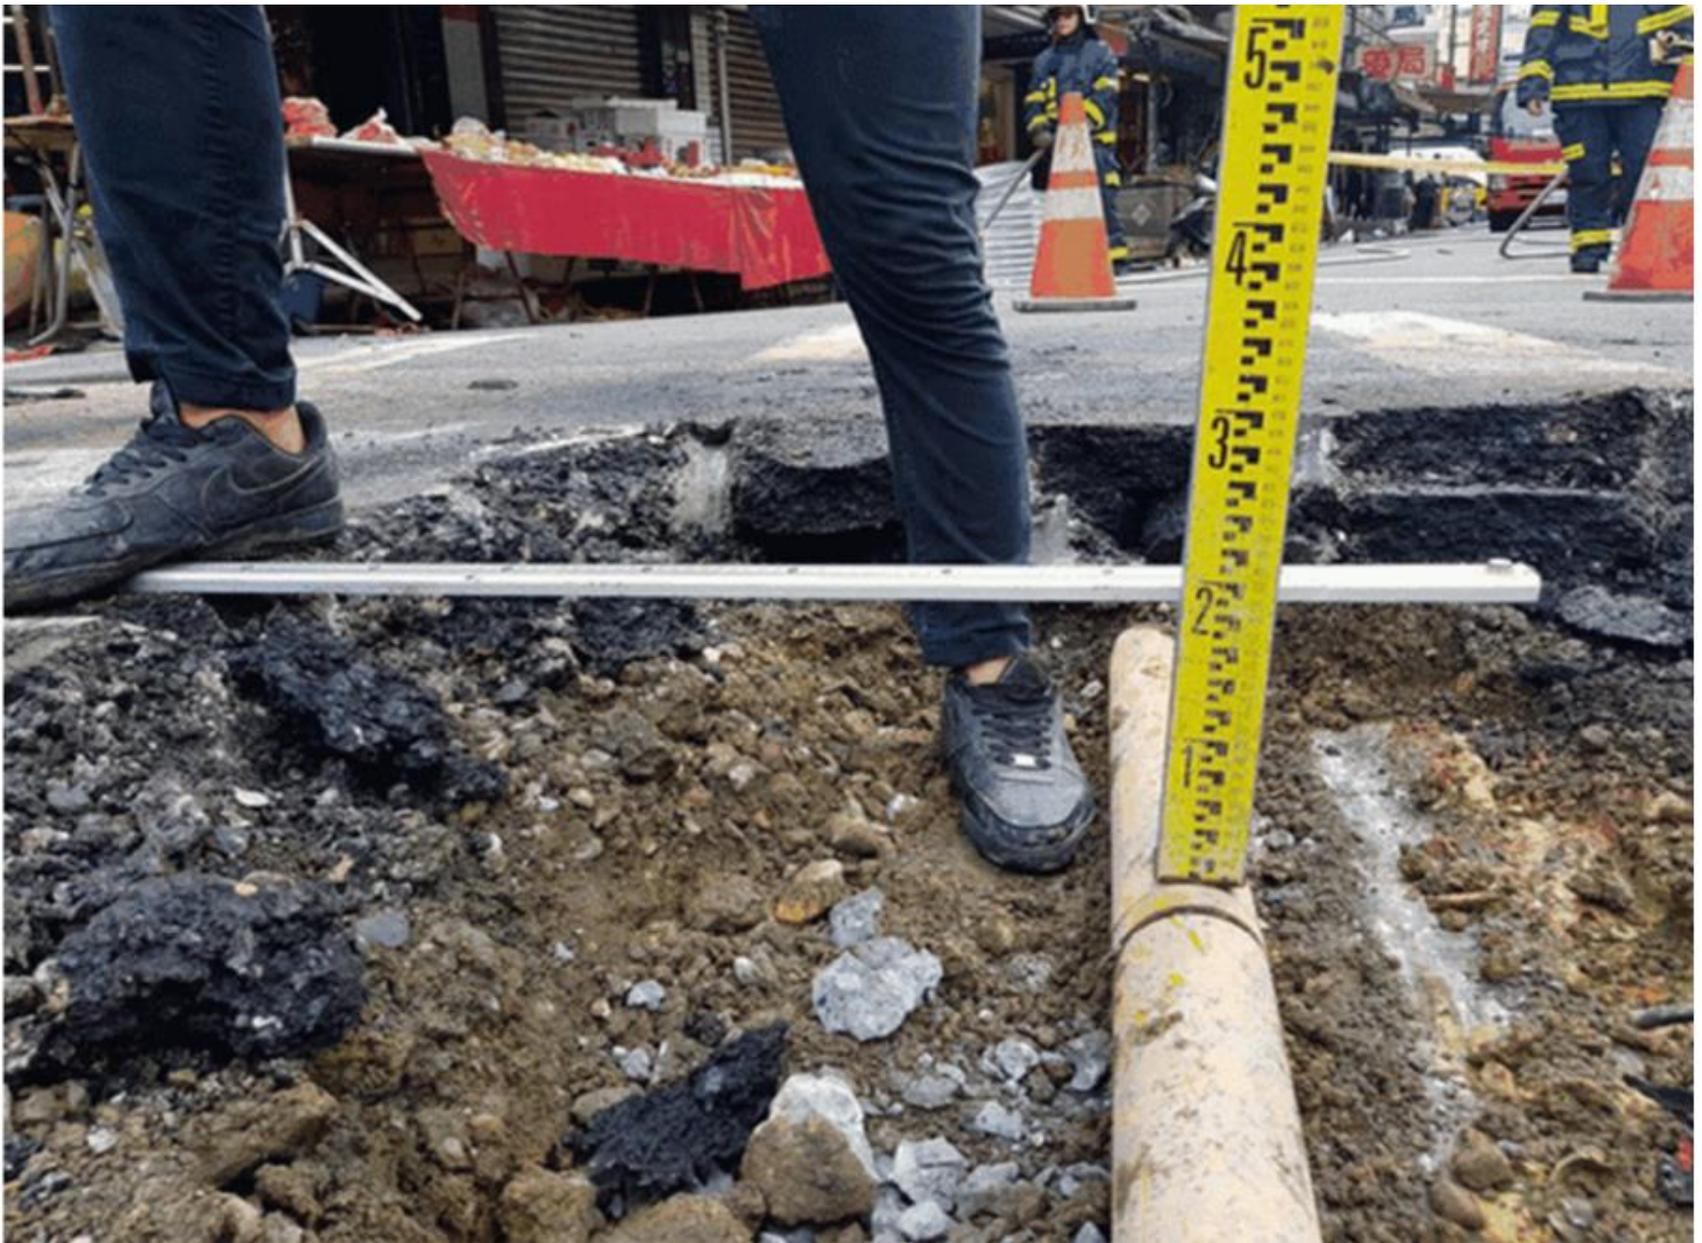
107年5月21日中午12時許，臺北市內湖區0路與0路交叉口附近，芝0公司罹災勞工吳員及同事於案發處所從事路面切割作業，罹災者於操作切割機時，因切到地下瓦斯管線(埋設深度約21公分)而釀成火災，造成臉部、脖子、胸腔、四肢等處二級燒傷(燒傷面積約為20%)。

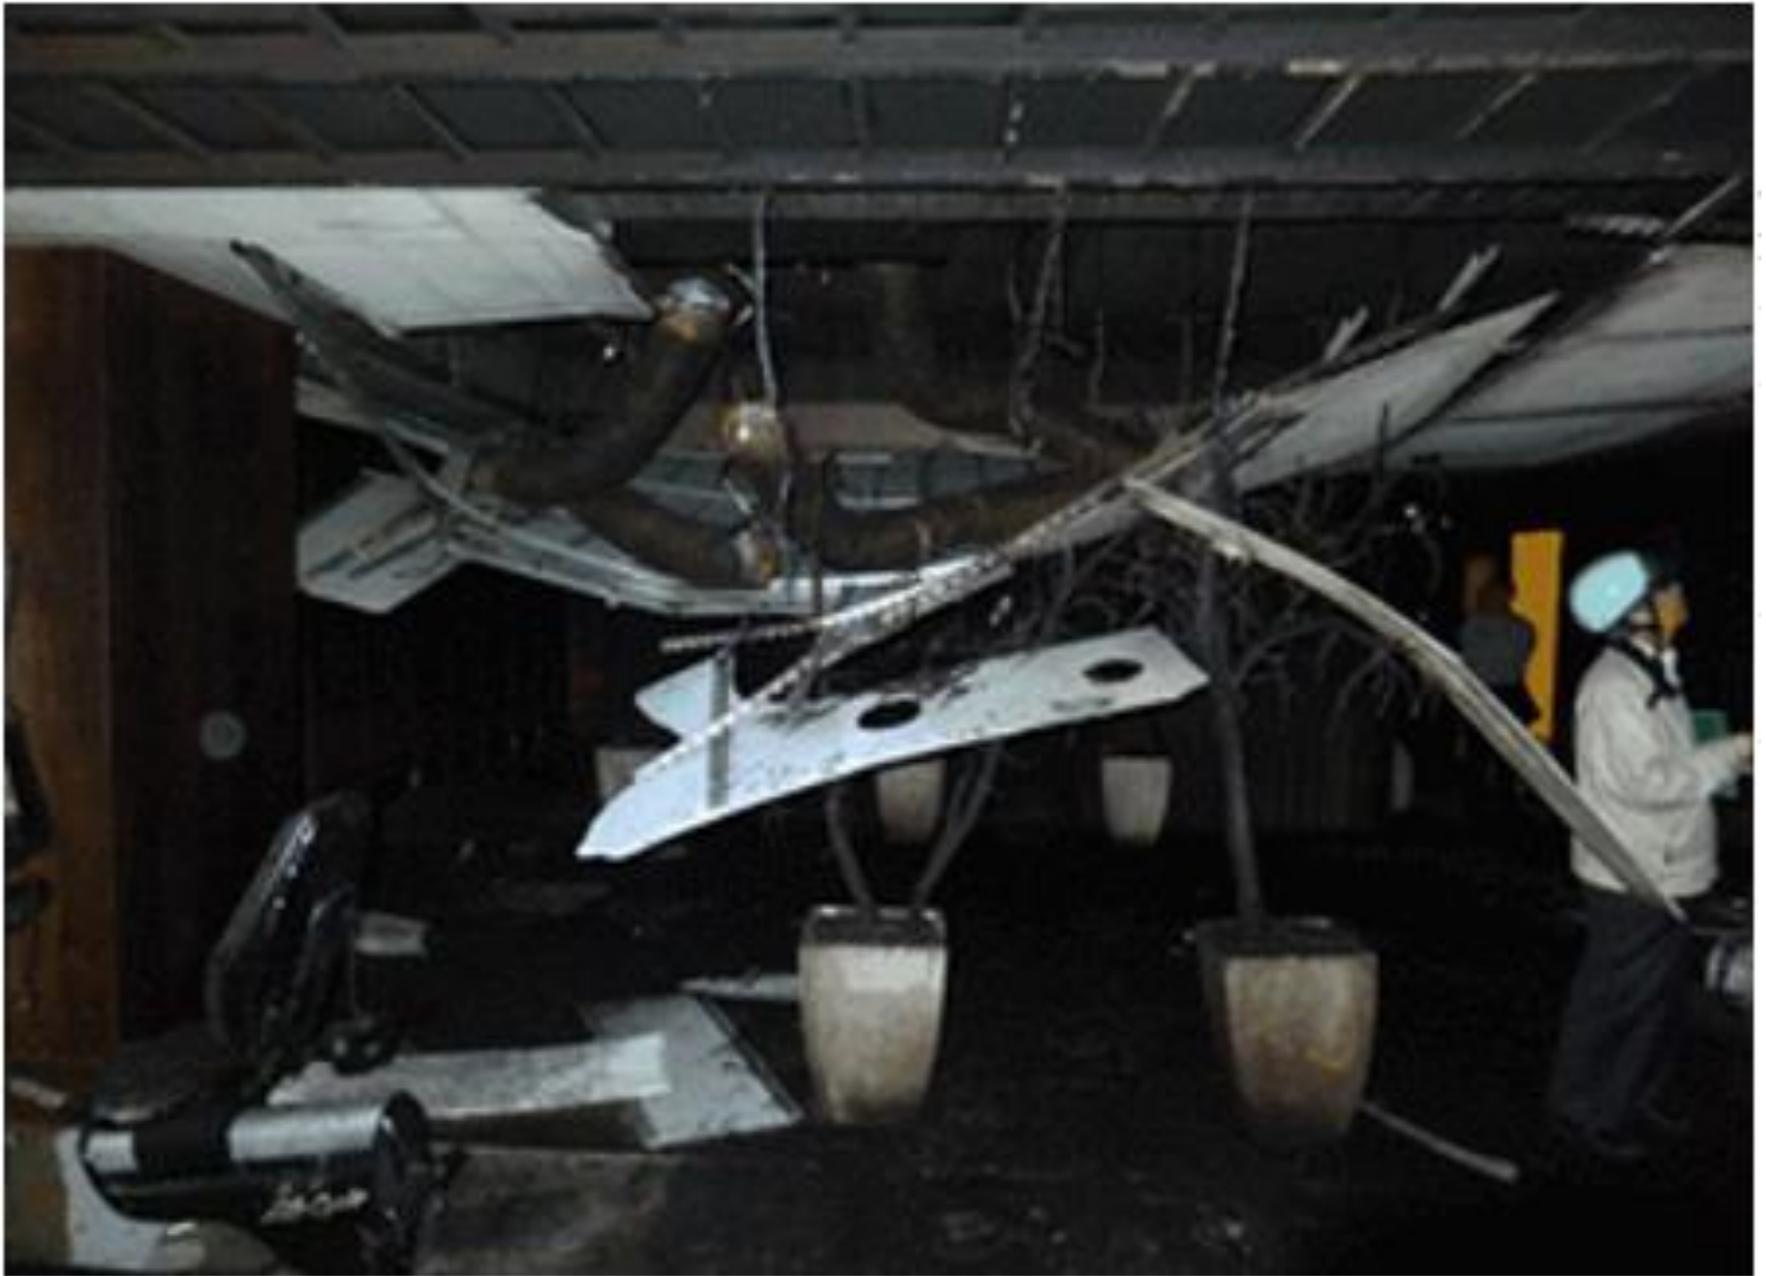
103年3月26日於基隆路1段某住宅大樓，某瓦斯公司正進行管路作業，罹災者陳員發現建物2樓的室內瓦斯管路被水堵塞，遂利用合梯登高將天花板內瓦斯管廢水排出，同時管內瓦斯也一併洩漏出來，另有三人聞到瓦斯味即打開窗戶並清理地面漏下之水，排水清理完畢後三人到較遠處談事情，罹災者一人處理善後並將排水旋塞復原，不久即發生氣爆，陳員經送醫急救後隔日仍不治死亡。

職業安全衛生設施規則第177條：雇主對於作業場所
有**易燃液體之蒸氣、可燃性氣體或爆燃性粉塵**以外
之**可燃性粉塵**滯留，而有**爆炸、火災之虞者**，應依
危險特性採取通風、換氣、除塵等措施並指定專人
對於前述蒸氣、氣體之濃度，於作業前測定之。並
於蒸氣或氣體之濃度達**爆炸下限值之百分之三十以**
上時，應即刻使勞工退避至安全場所，並停止使用
煙火及其他為點火源之虞之機具，且應加強通風。

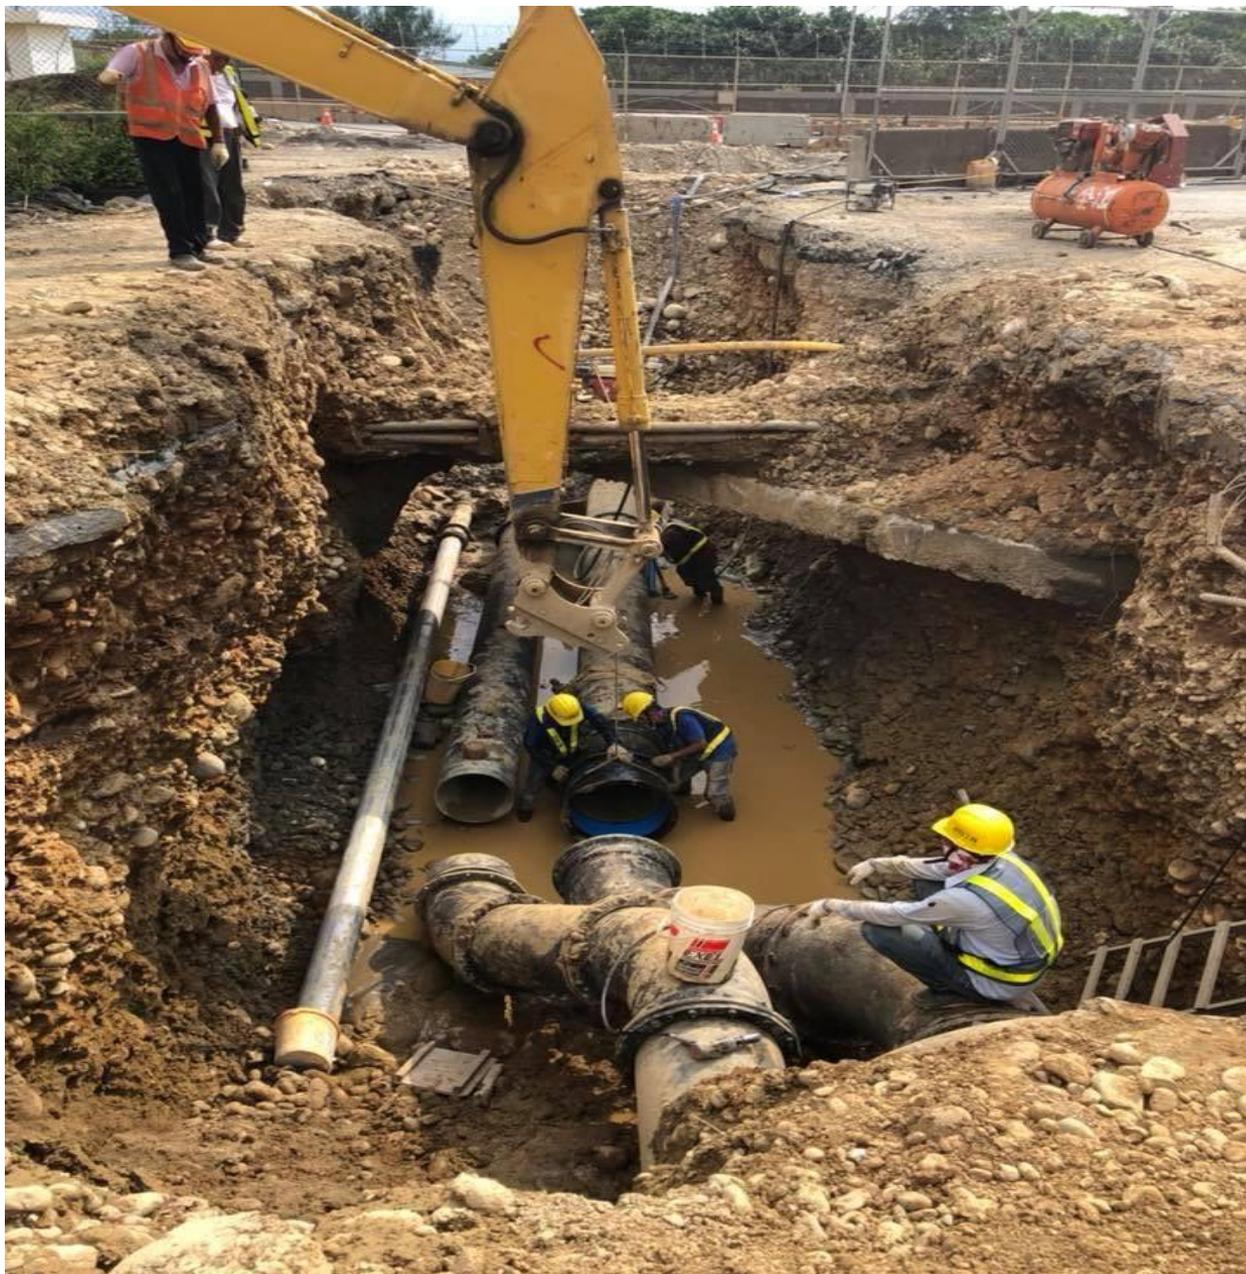
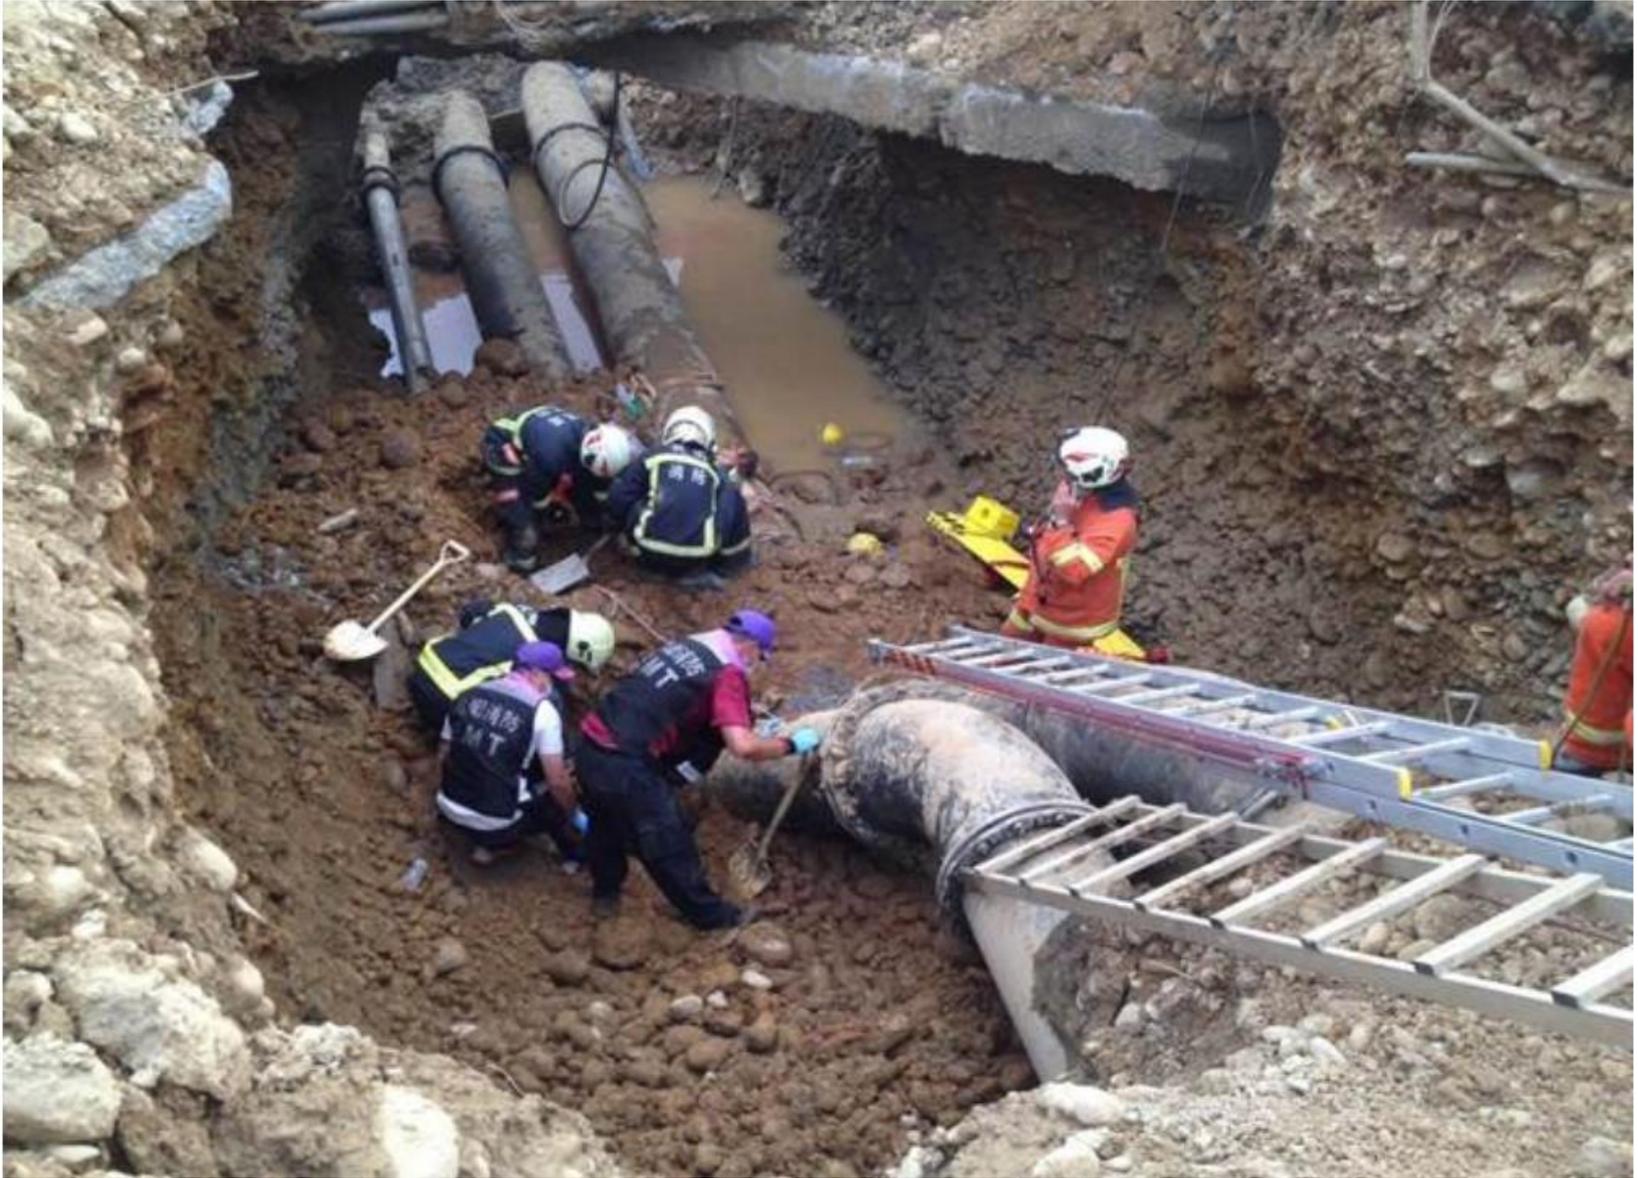
107.8.21日桃園國際機場WC滑行道遷建及雙線化工程施工工地下午1600時許，突然發生工安意外，三名工人因為管溝開挖造成土方崩塌，施工人員遭到土堆活埋，桃園市消防局據報緊急動員救援將受困3人救出，救出受困三人均無呼吸心跳，經搶救後宣告不治。

營造安全衛生設施標準第66條: 雇主使勞工從事露天開挖作業，為防止土石崩塌，應指定專人，於作業現場辦理下列事項。但**開挖垂直深度**達一點五公尺以上者，應指定露天開挖作業主管：
