職業安全衛生法規暨勞動檢查

主講人：前台北市
勞動檢查處科長
王生旺

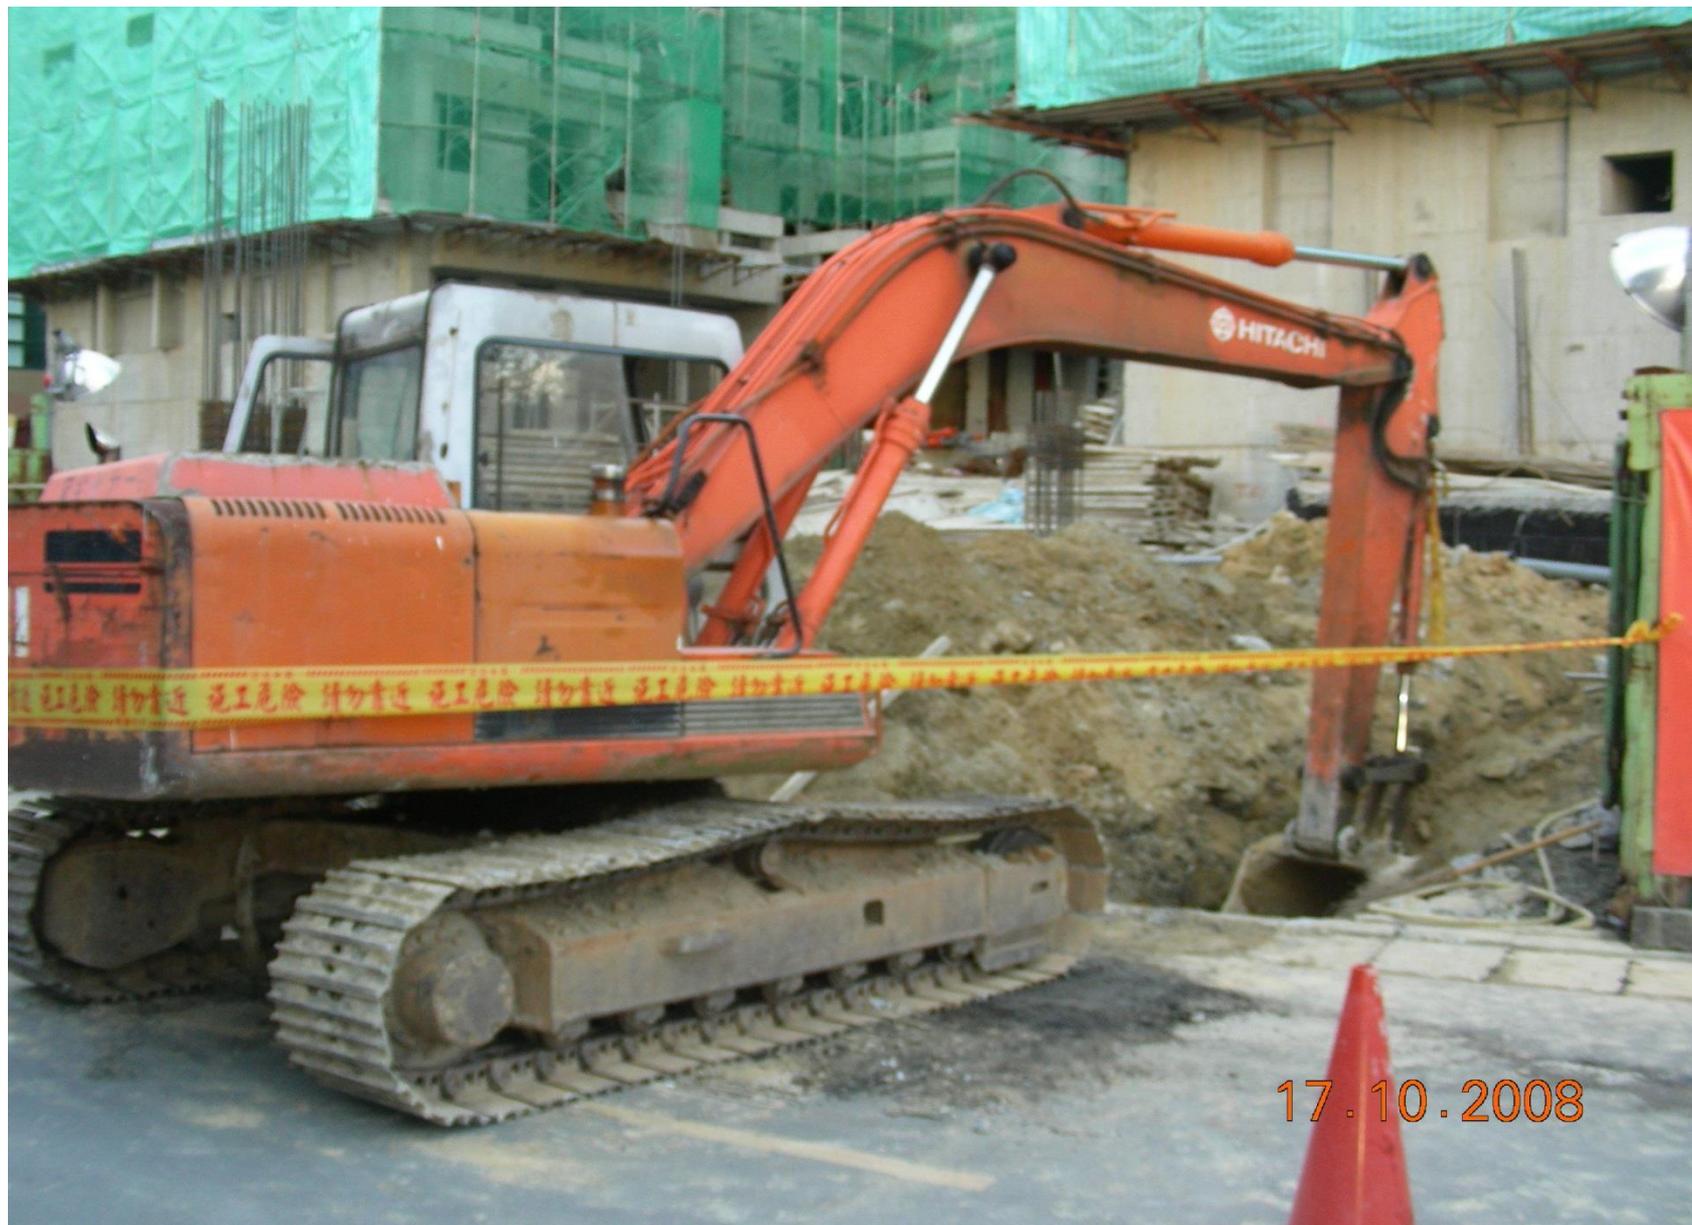
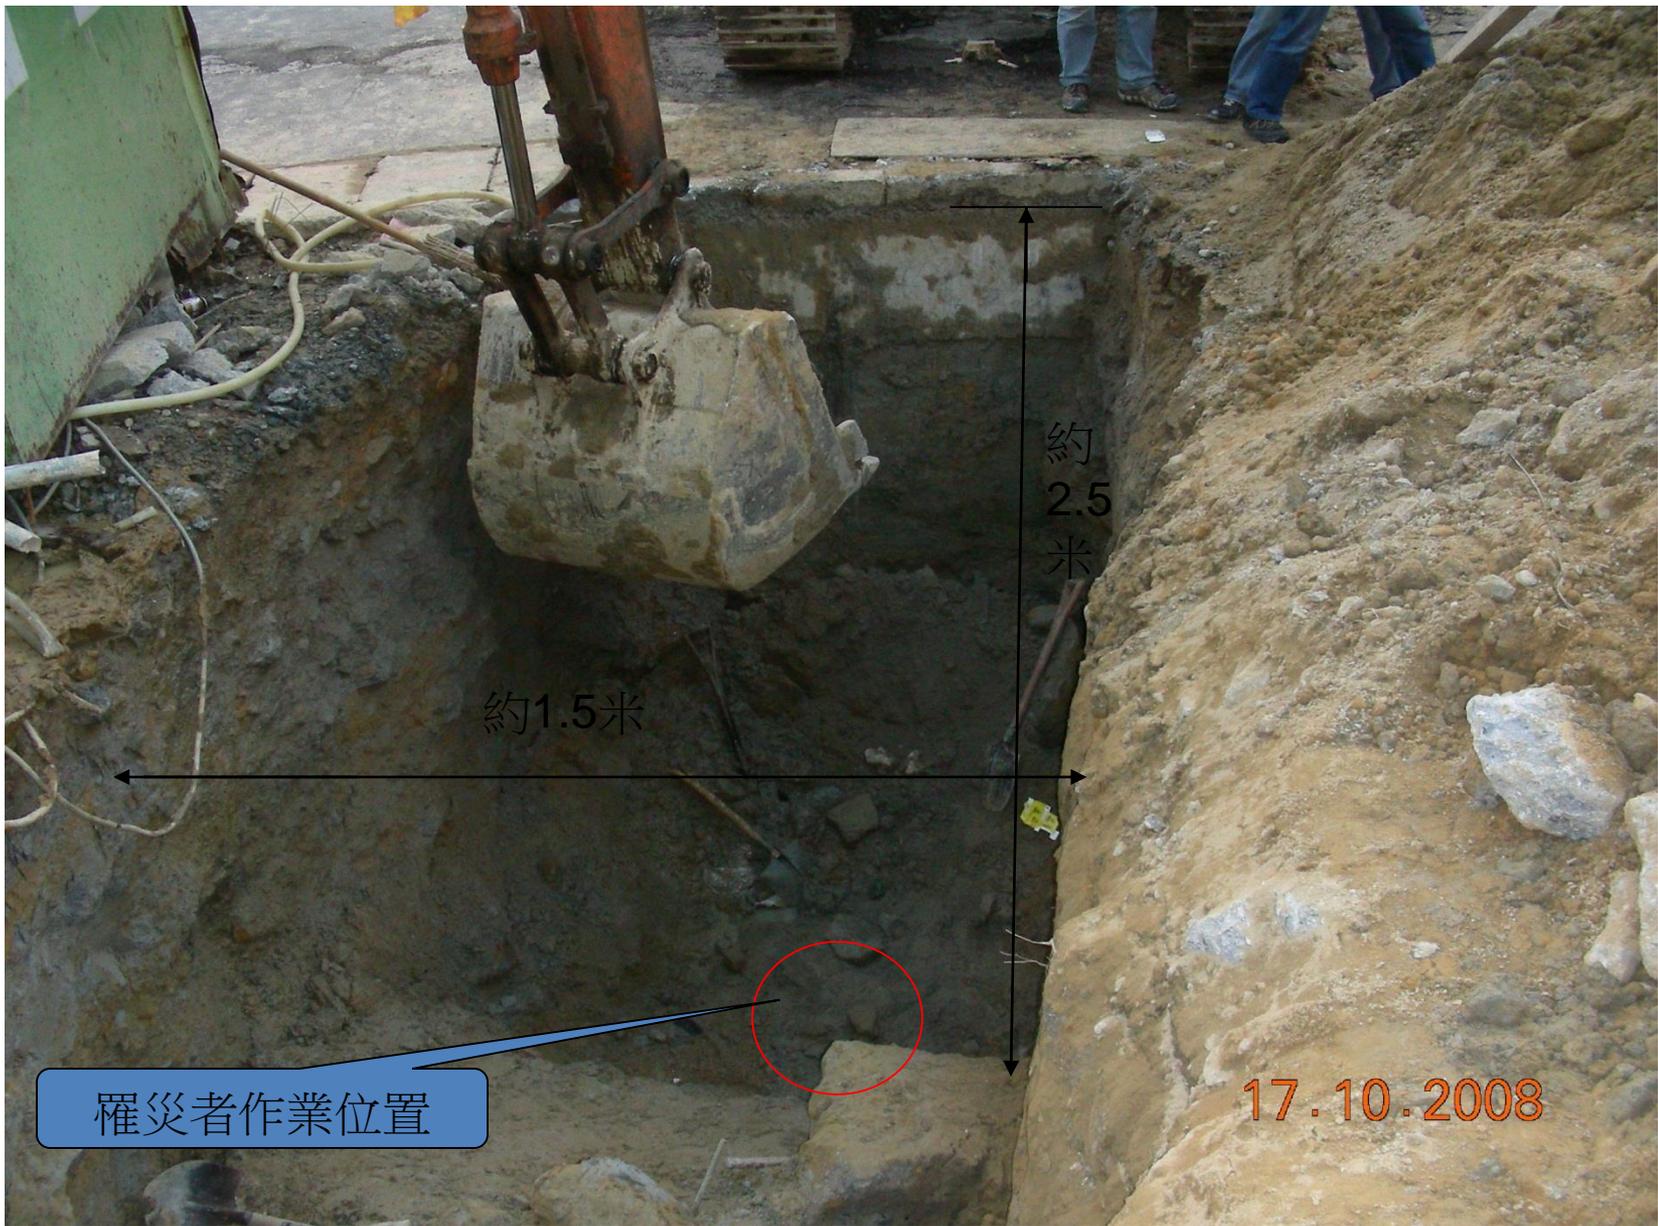
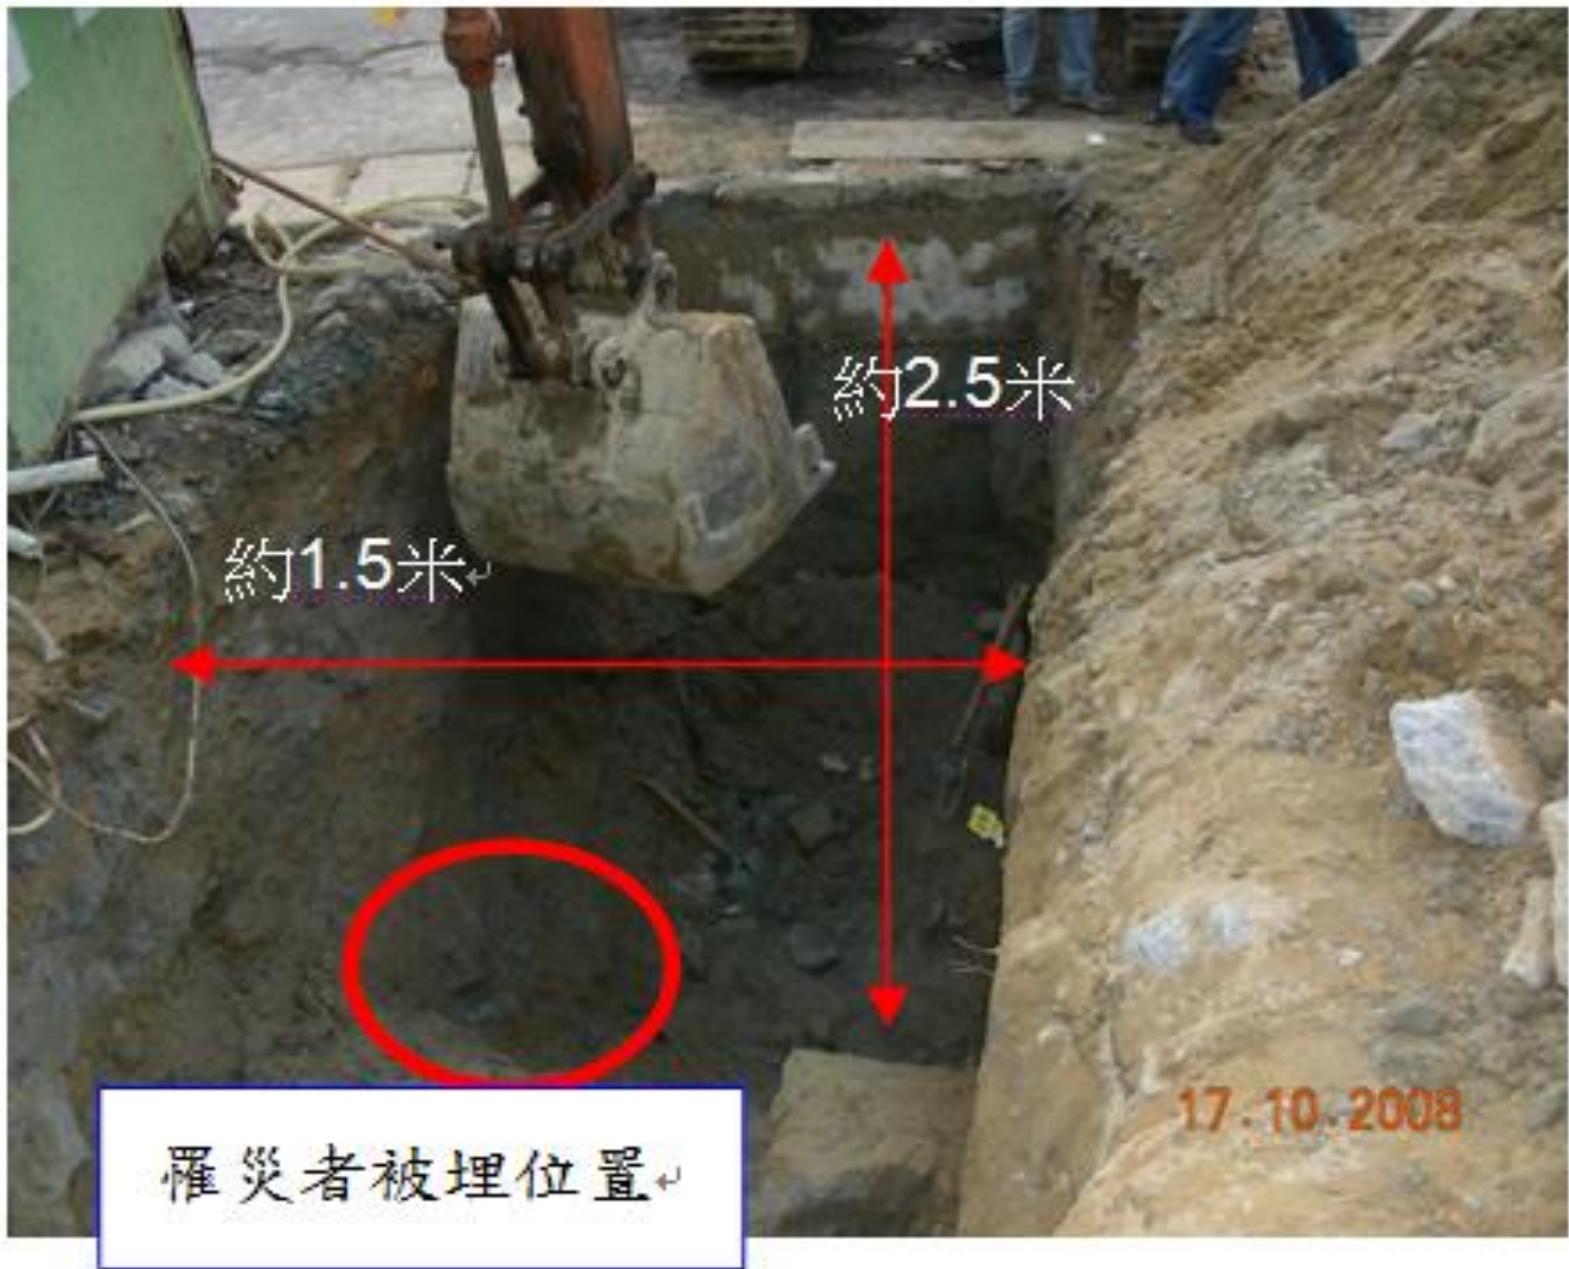
97.10.17日下午3時30分許於台北市0街某新建大樓工地，某公司所屬罹災勞工彭員及黃員於工地門口開挖區內（深度約2.5米）從事台電引進管配管作業，因現場開挖區四周未設擋土設施，以致開挖面突然崩塌，土石擊中罹災者頭部並埋住罹災者及黃員，經消防局搶救送往臺北市立萬芳醫院急救，延至下午4時30分許宣告罹災勞工彭員不治死亡。

營造安全衛生設施標準第71條:雇主僱用勞工從事露天開挖作業，其開挖垂直最大深度應妥為設計；其深度在一點五公尺以上，使勞工進入開挖面作業，應設擋土支撐。

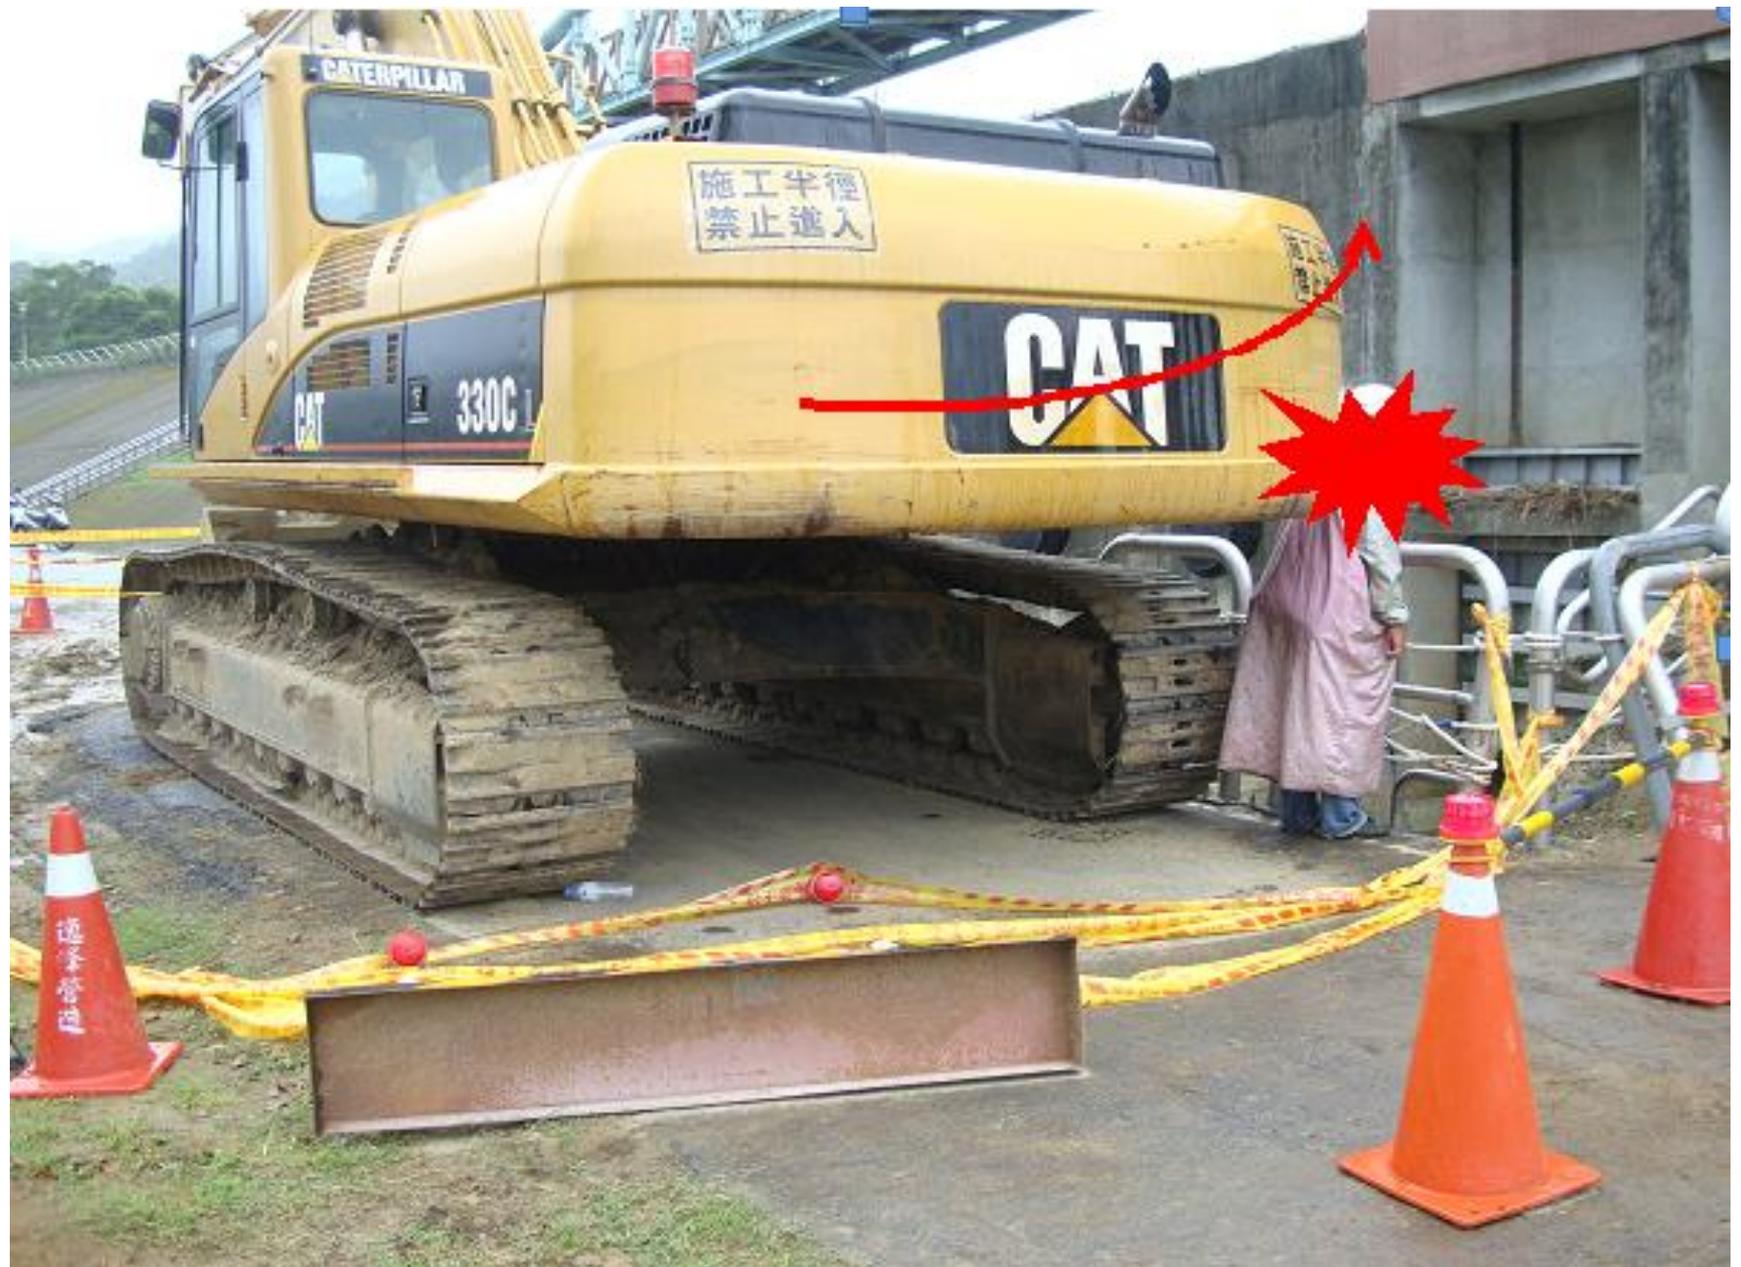
101年9月26日為因應杰拉華颱風來襲，逸0營造公司緊急開始清疏老泉抽水站系統之污泥，工務經理林員(即罹災者)負責指揮作業及記錄施工情況，工作從白日持續至晚間，罹災者於22時45分在未知會挖土機操作手陳員停止作業下，即由挖土機右後側進入操作司機視線死角之旋轉半徑內，遭作業中旋轉之挖土機上盤夾擊(夾於河岸不鏽鋼口字型護欄與挖土機間)，近23時送臺北市立萬芳醫院時意識清楚，27日凌晨血壓突然下降，凌晨4時緊急開刀，6時仍不治死亡。

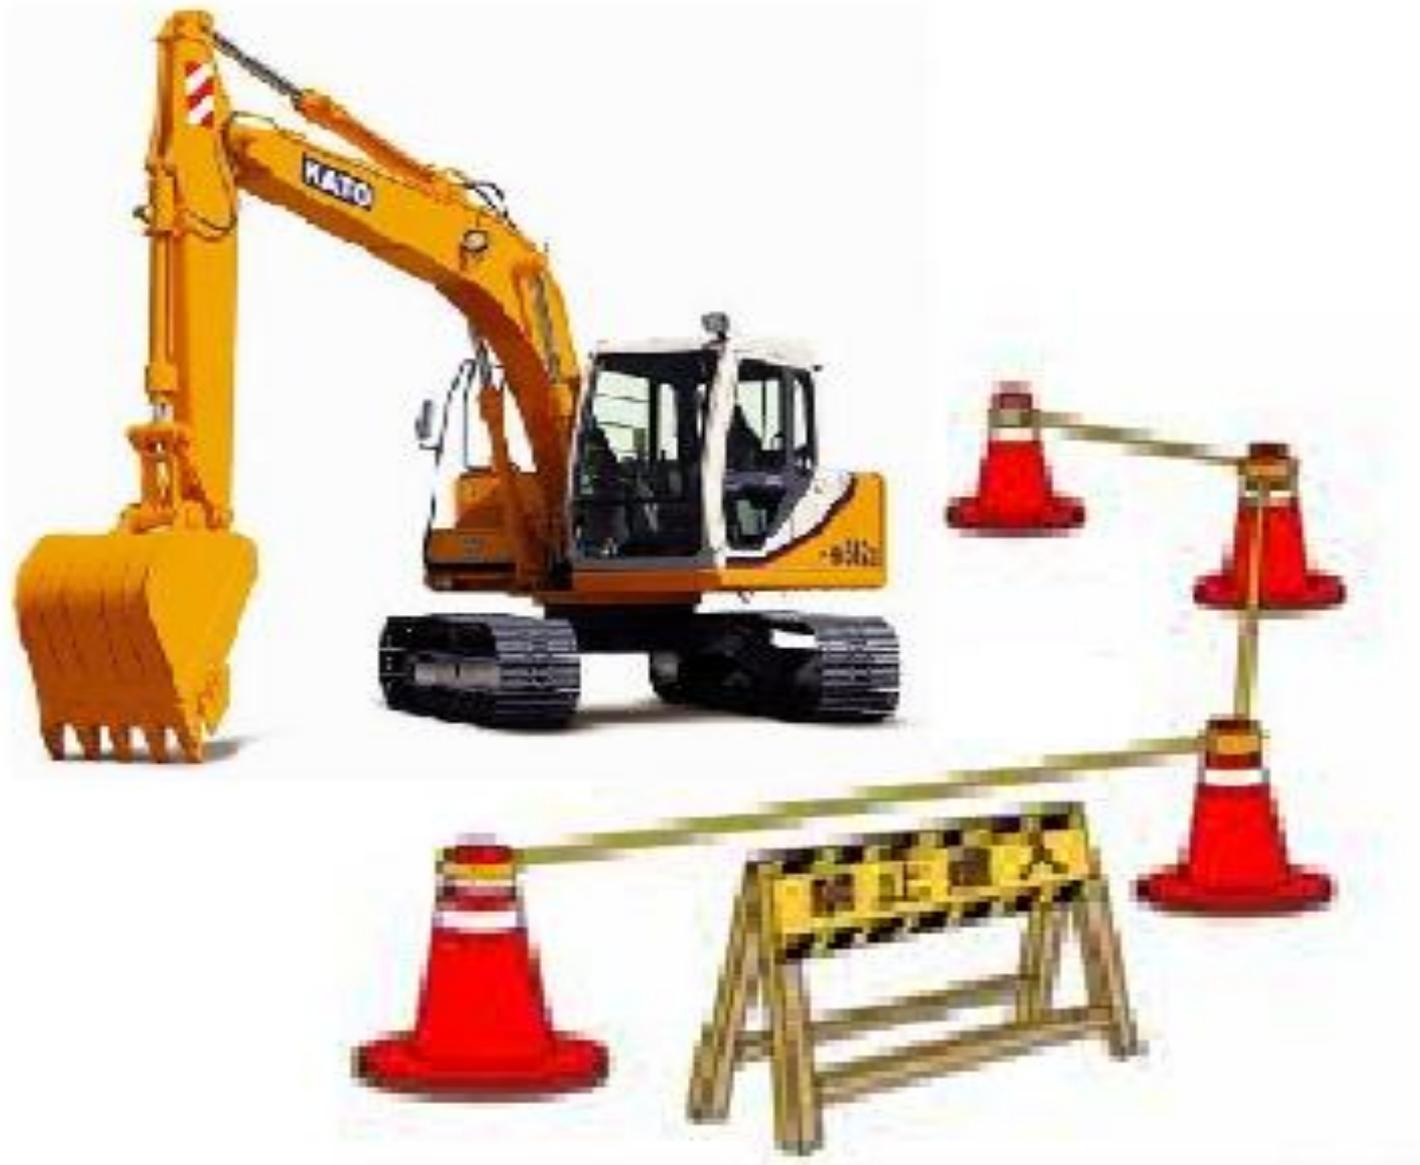
管溝深度大於2公尺應設護欄

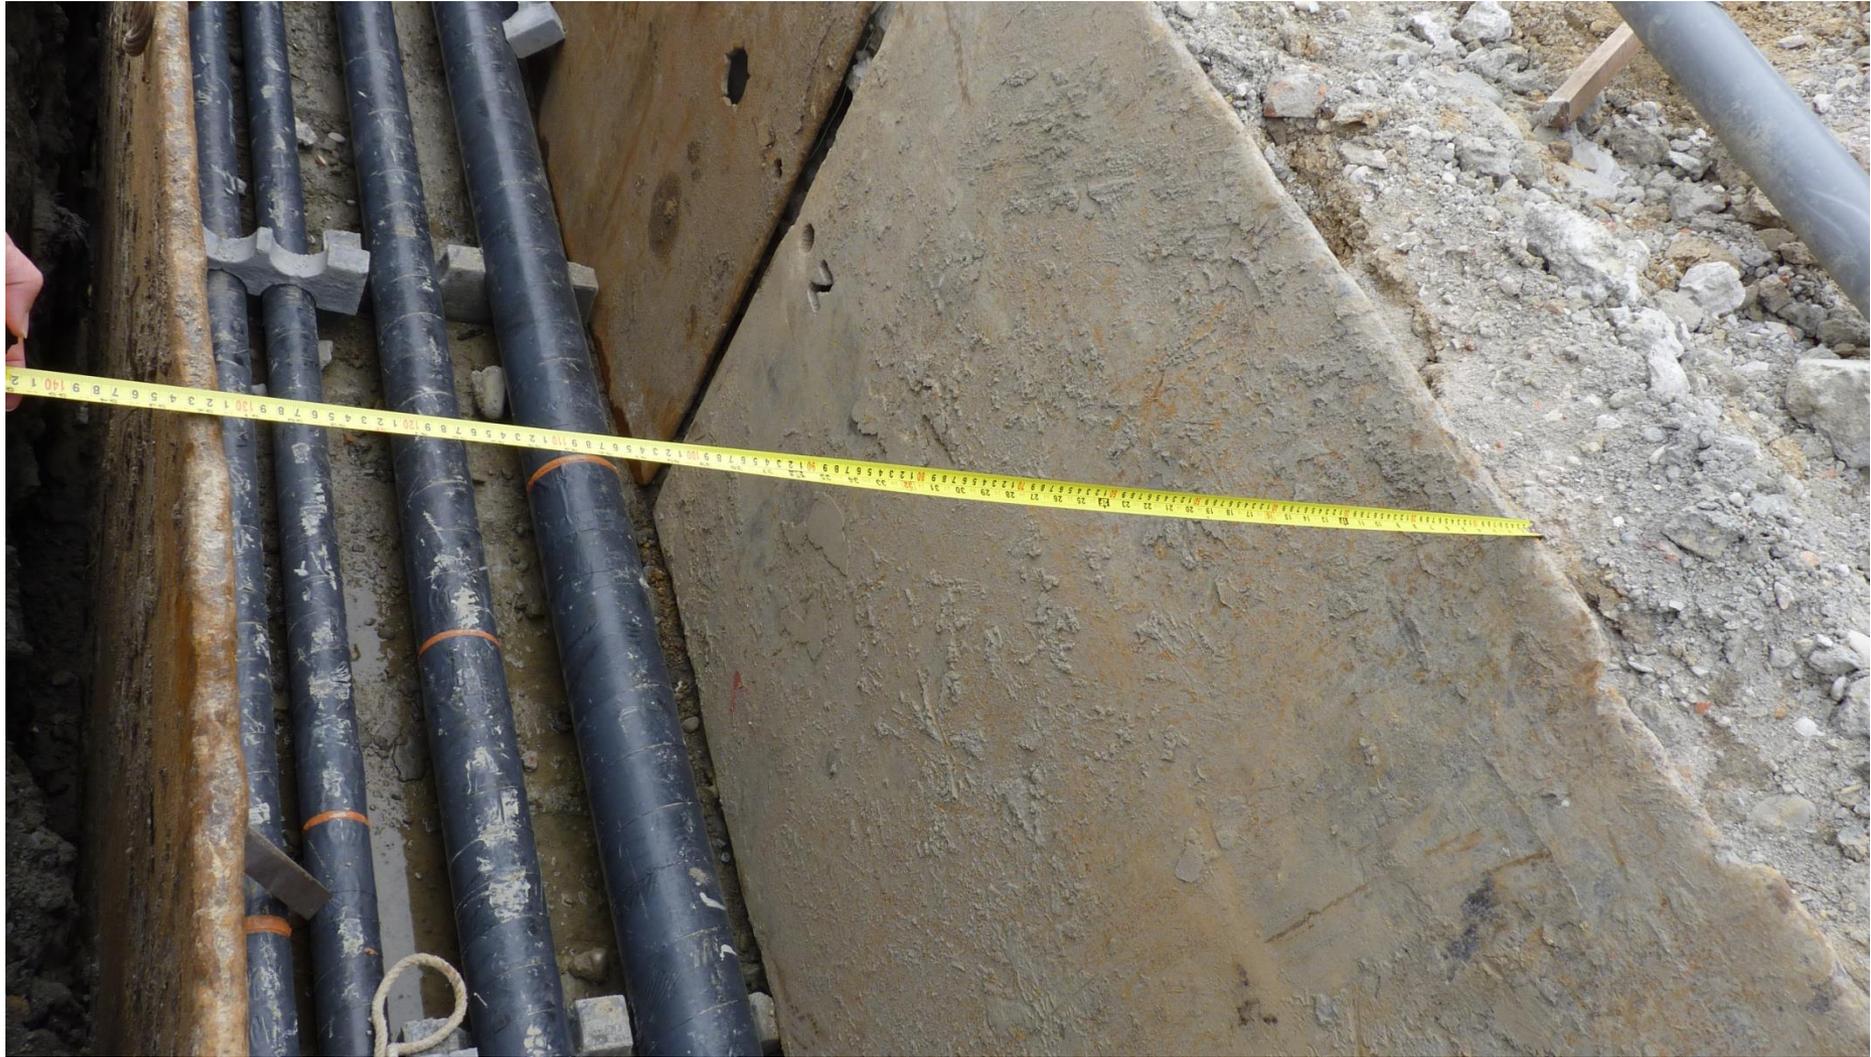
100年2月17日上午10時35分
許於北安路某新建工程工地，
罹災者於工區東側從事消防配
管灌漿前清潔作業，被發現倒
臥於管溝內，口鼻冒血，經緊
急送往三軍總醫院急救，不治
死亡。

事發現場(管溝寬度約130公分)

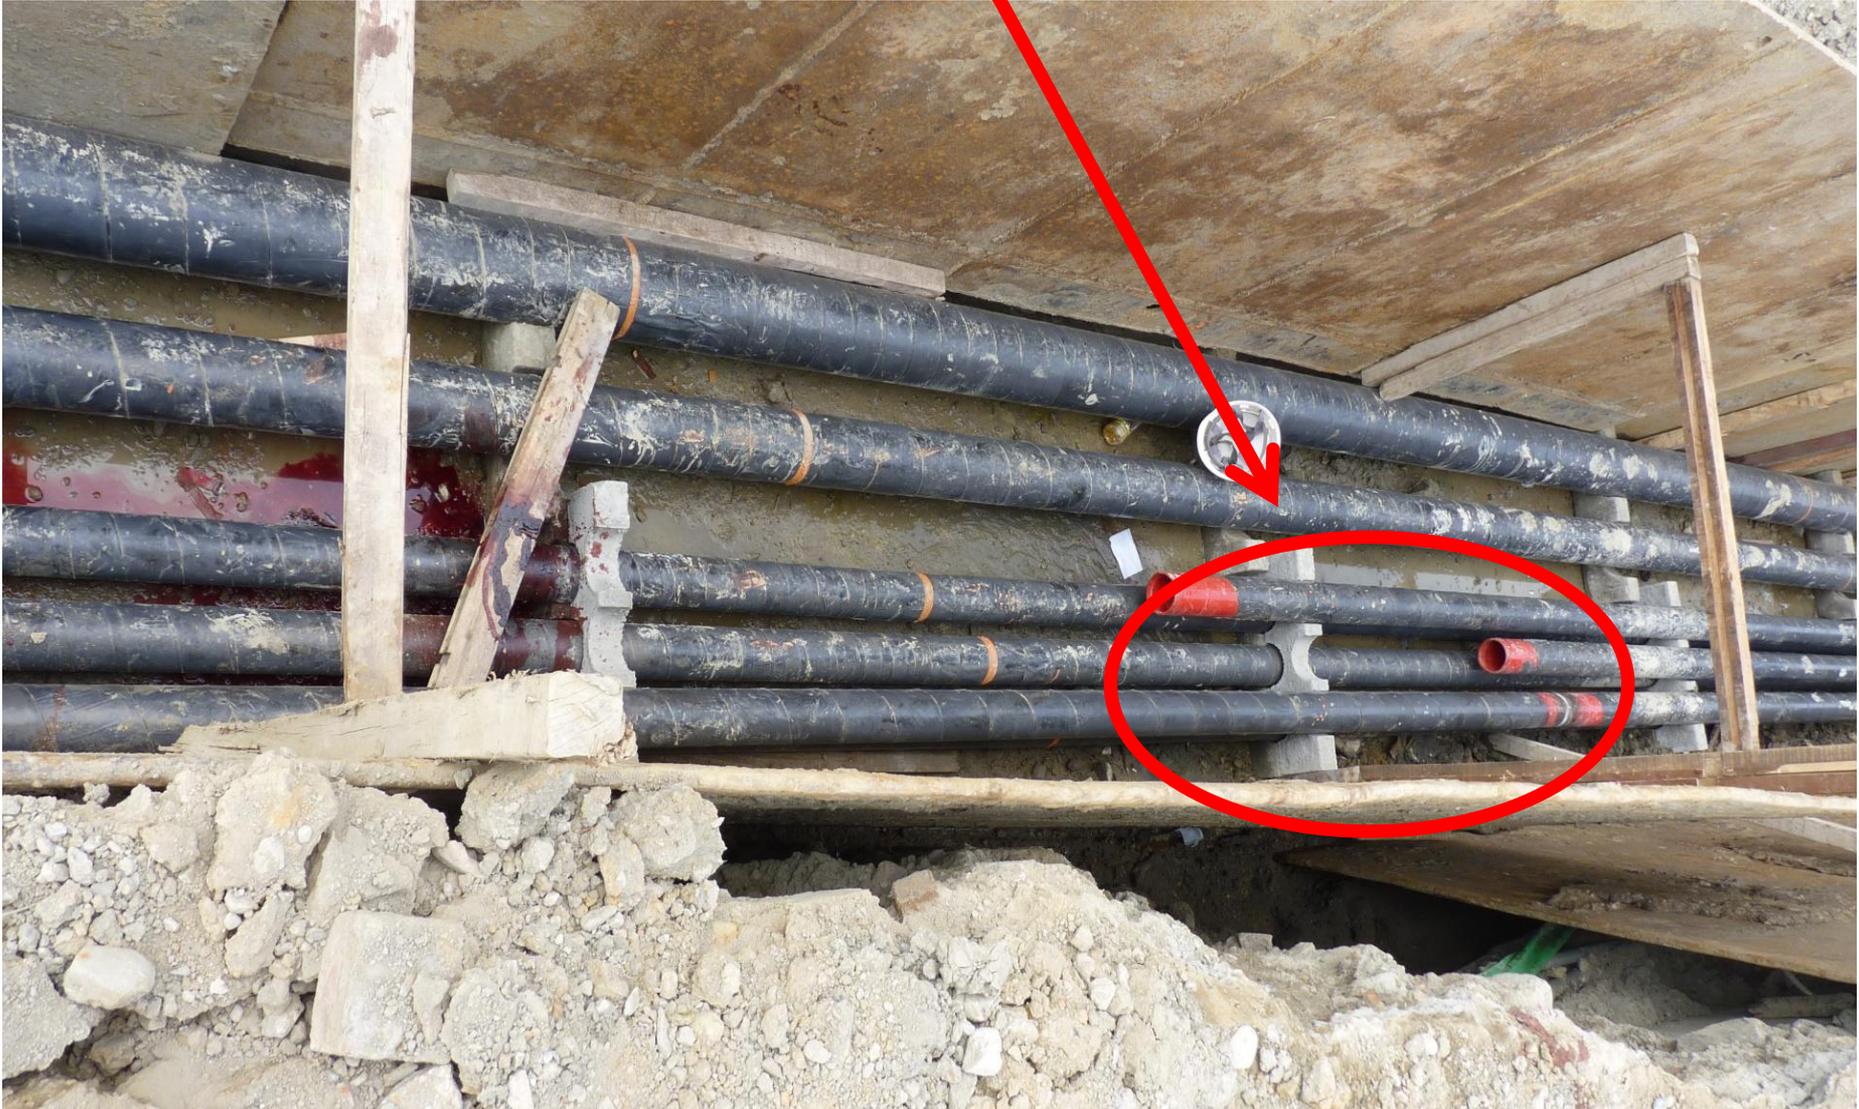
事發現場照片（已施作完成之消防管）

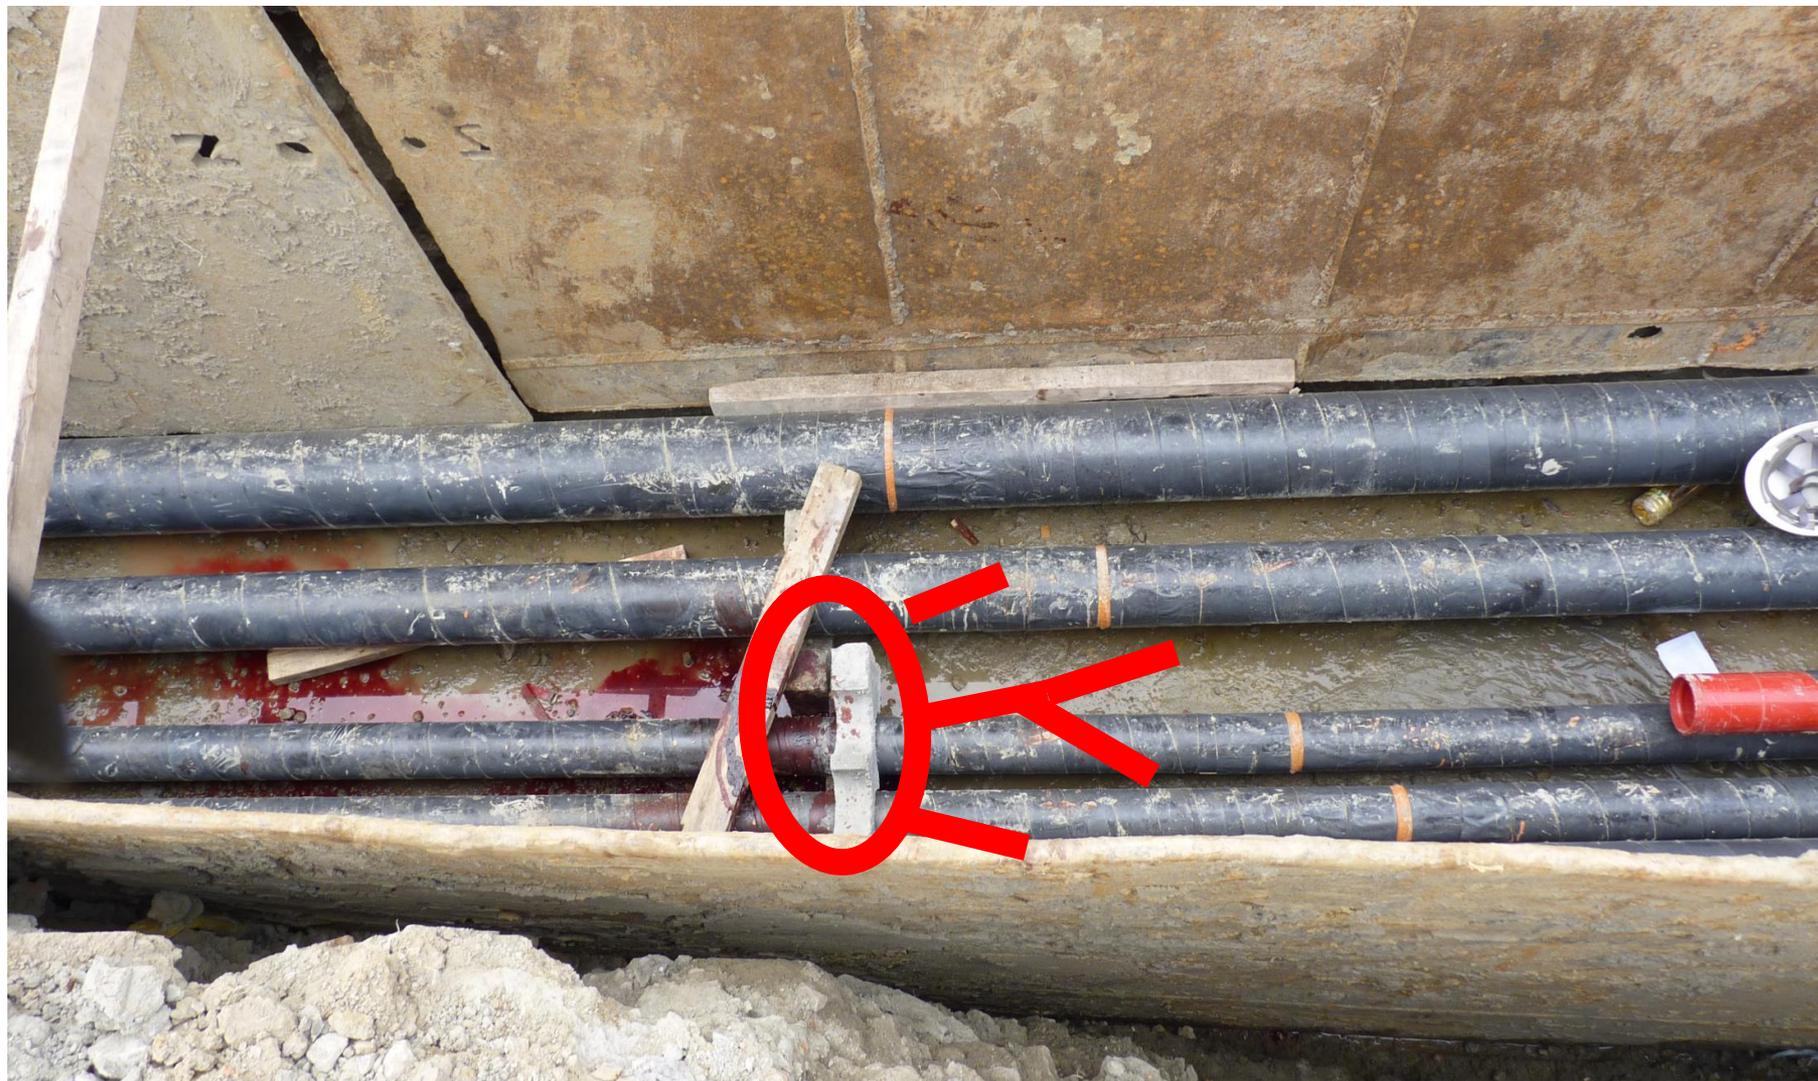
事發現場照片（管溝總長度約為64公尺，
事發地點約在管溝由北向南36公尺處）

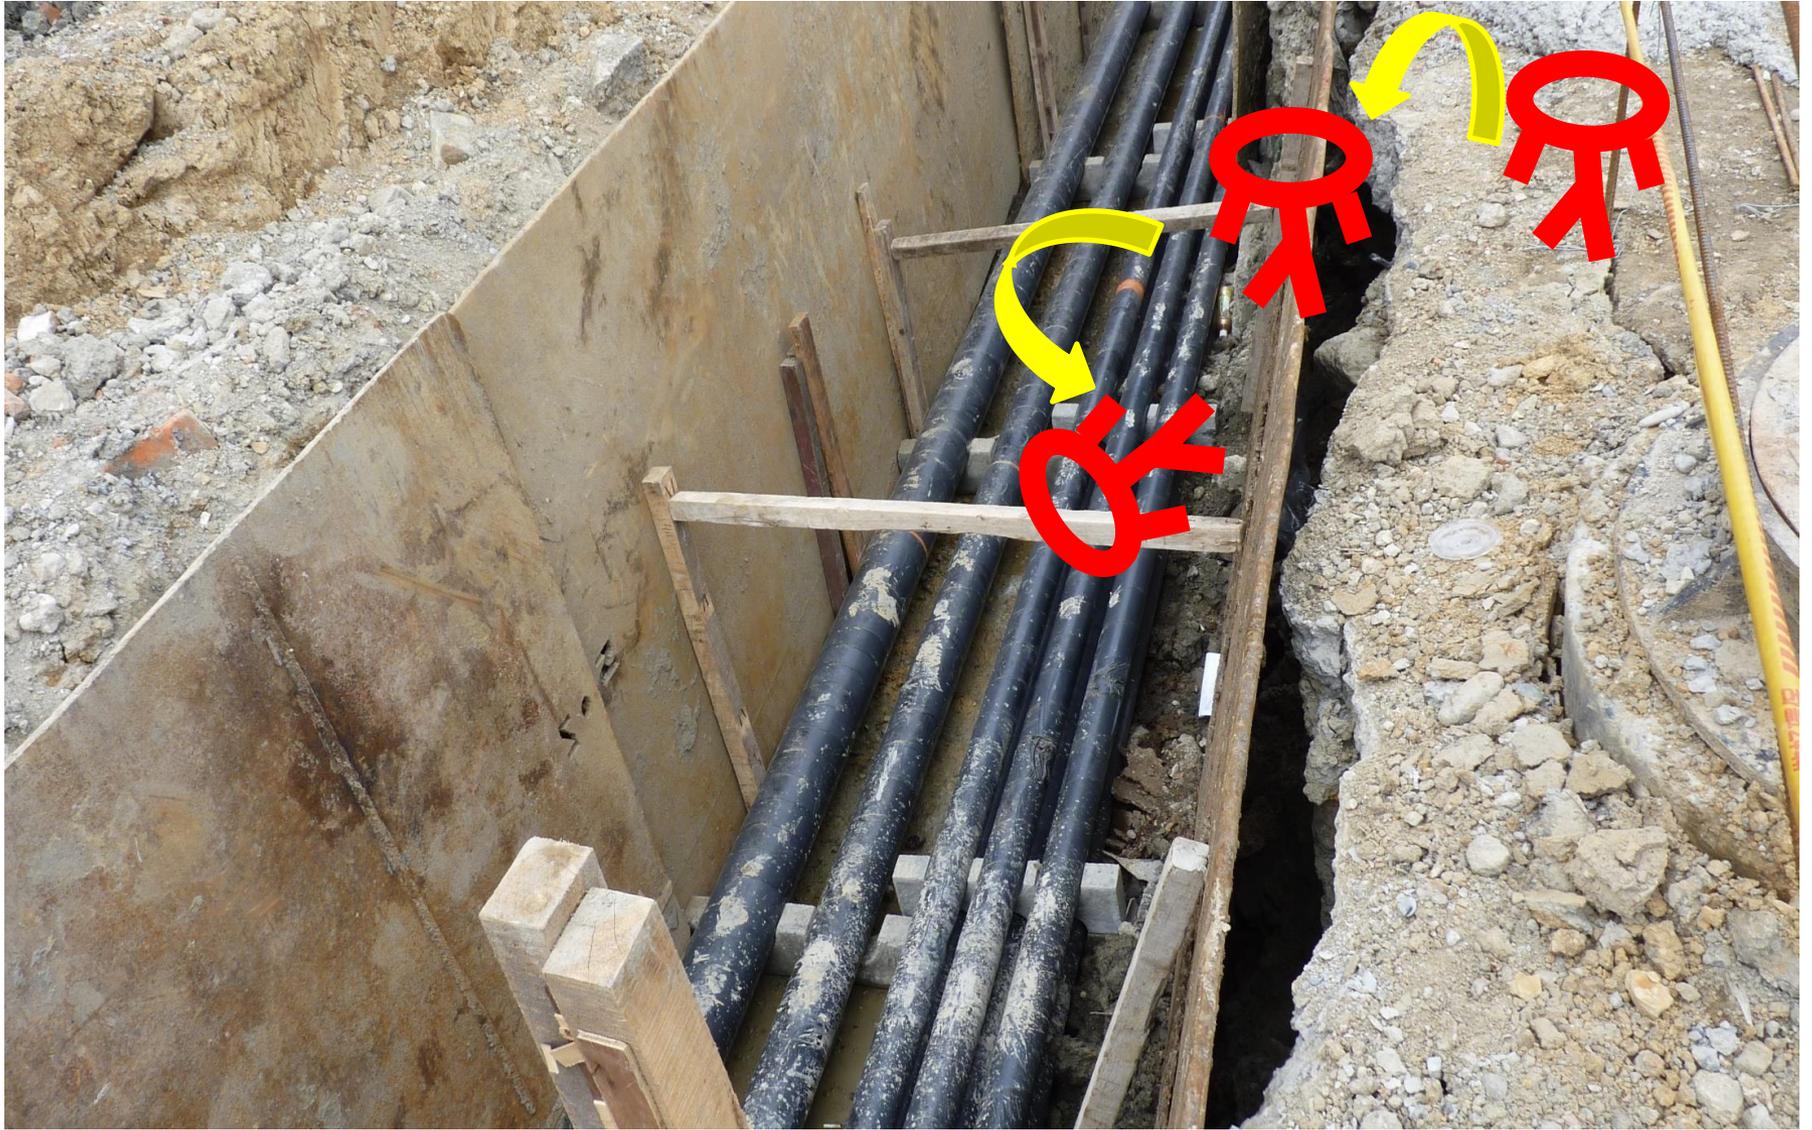
發生過程示意圖：

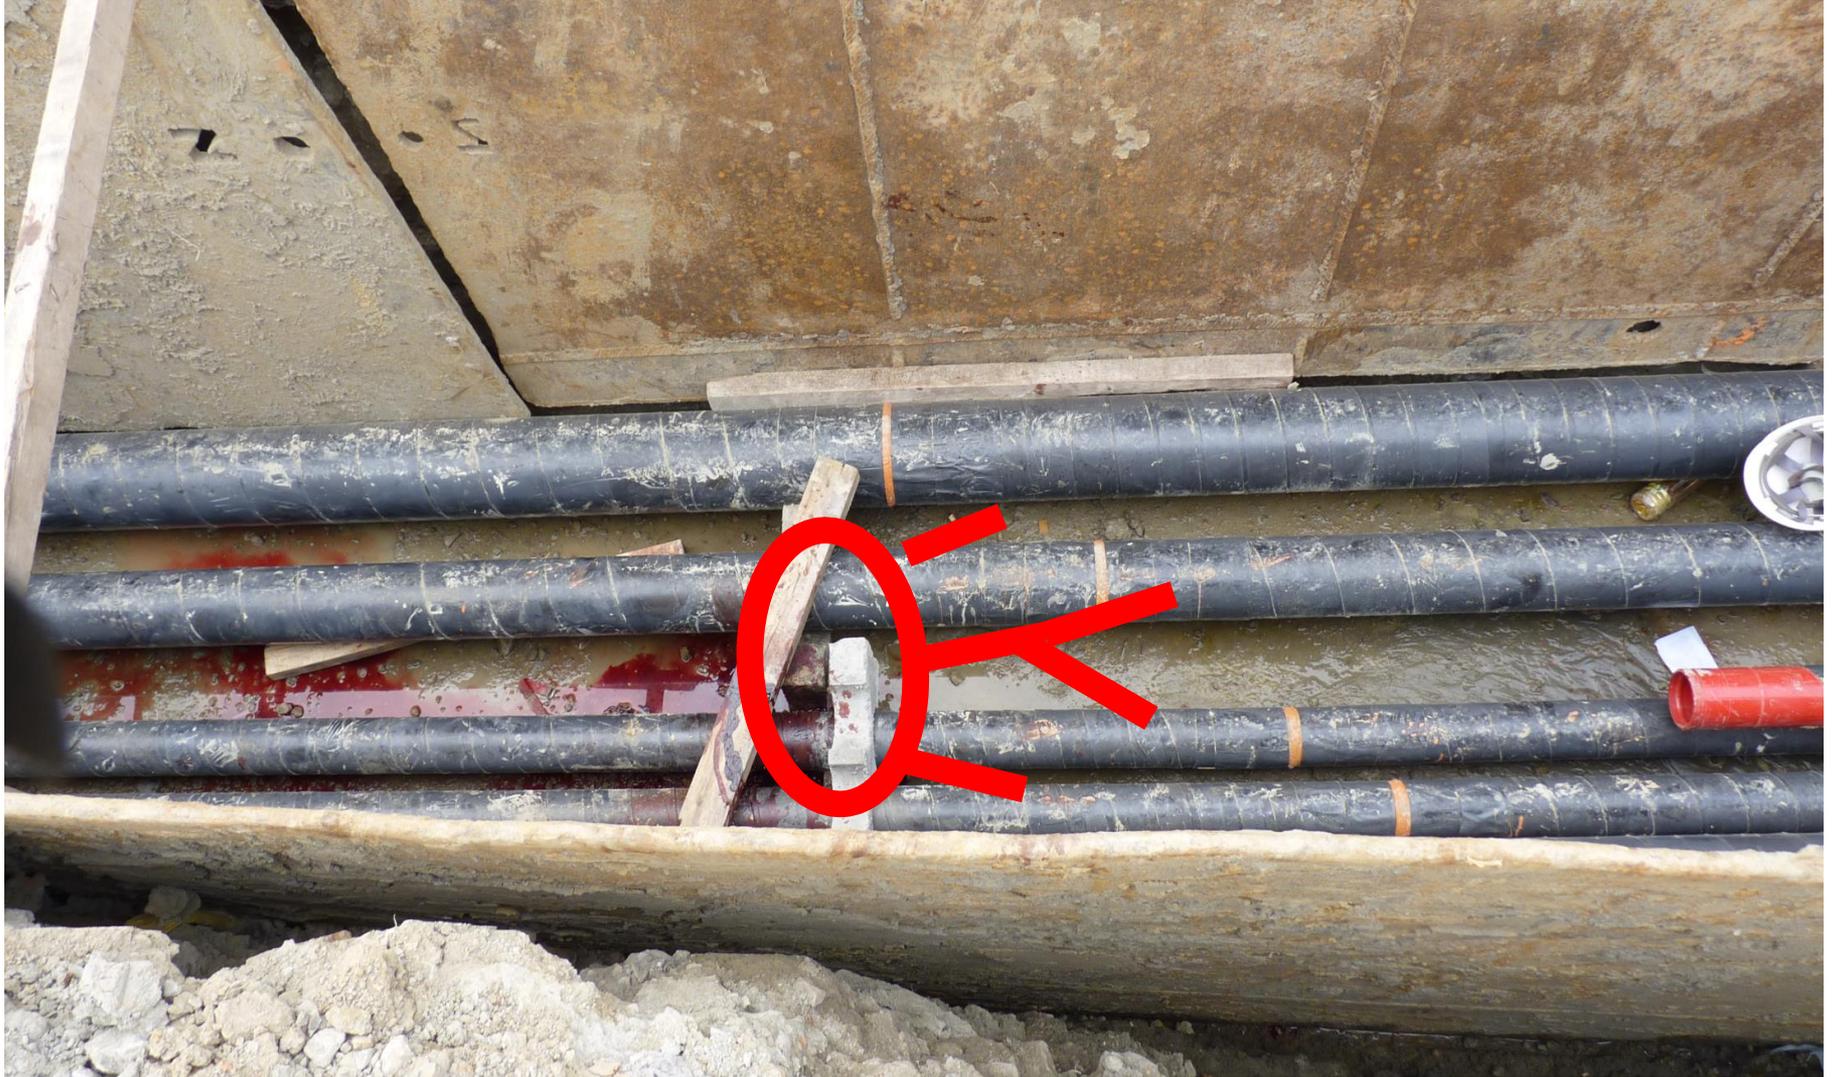
發生結果照片
