職業安全衛生法規暨勞動檢查

主講人：前台北市
勞動檢查處科長
王生旺

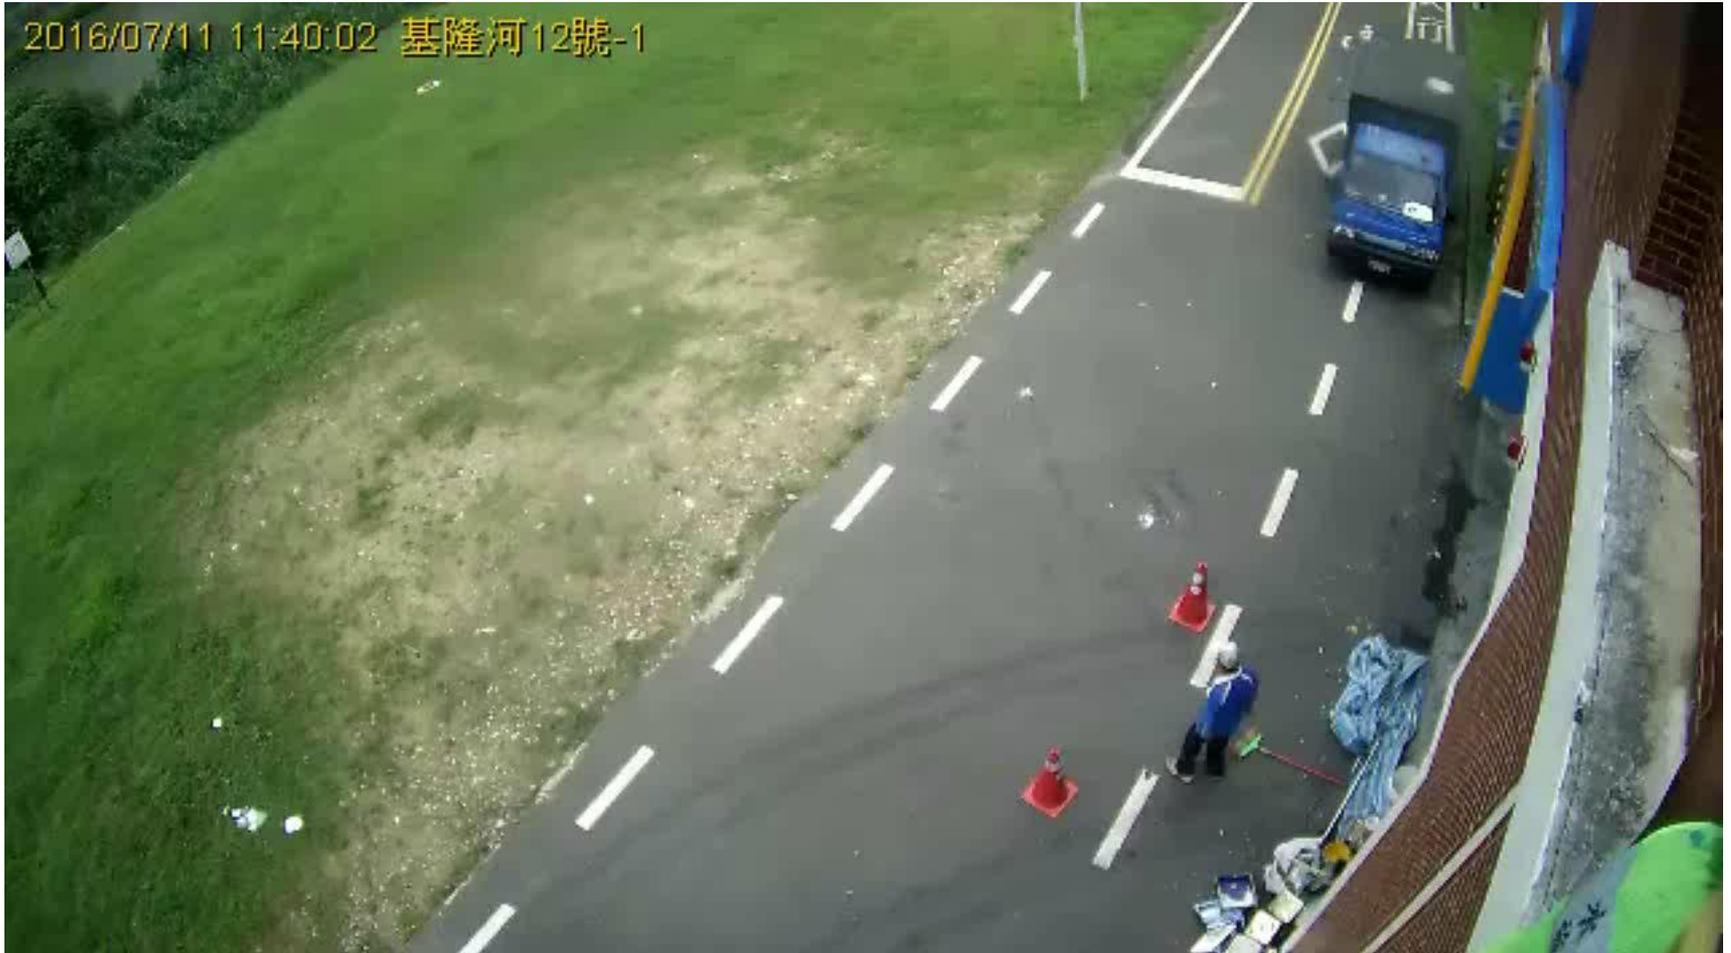
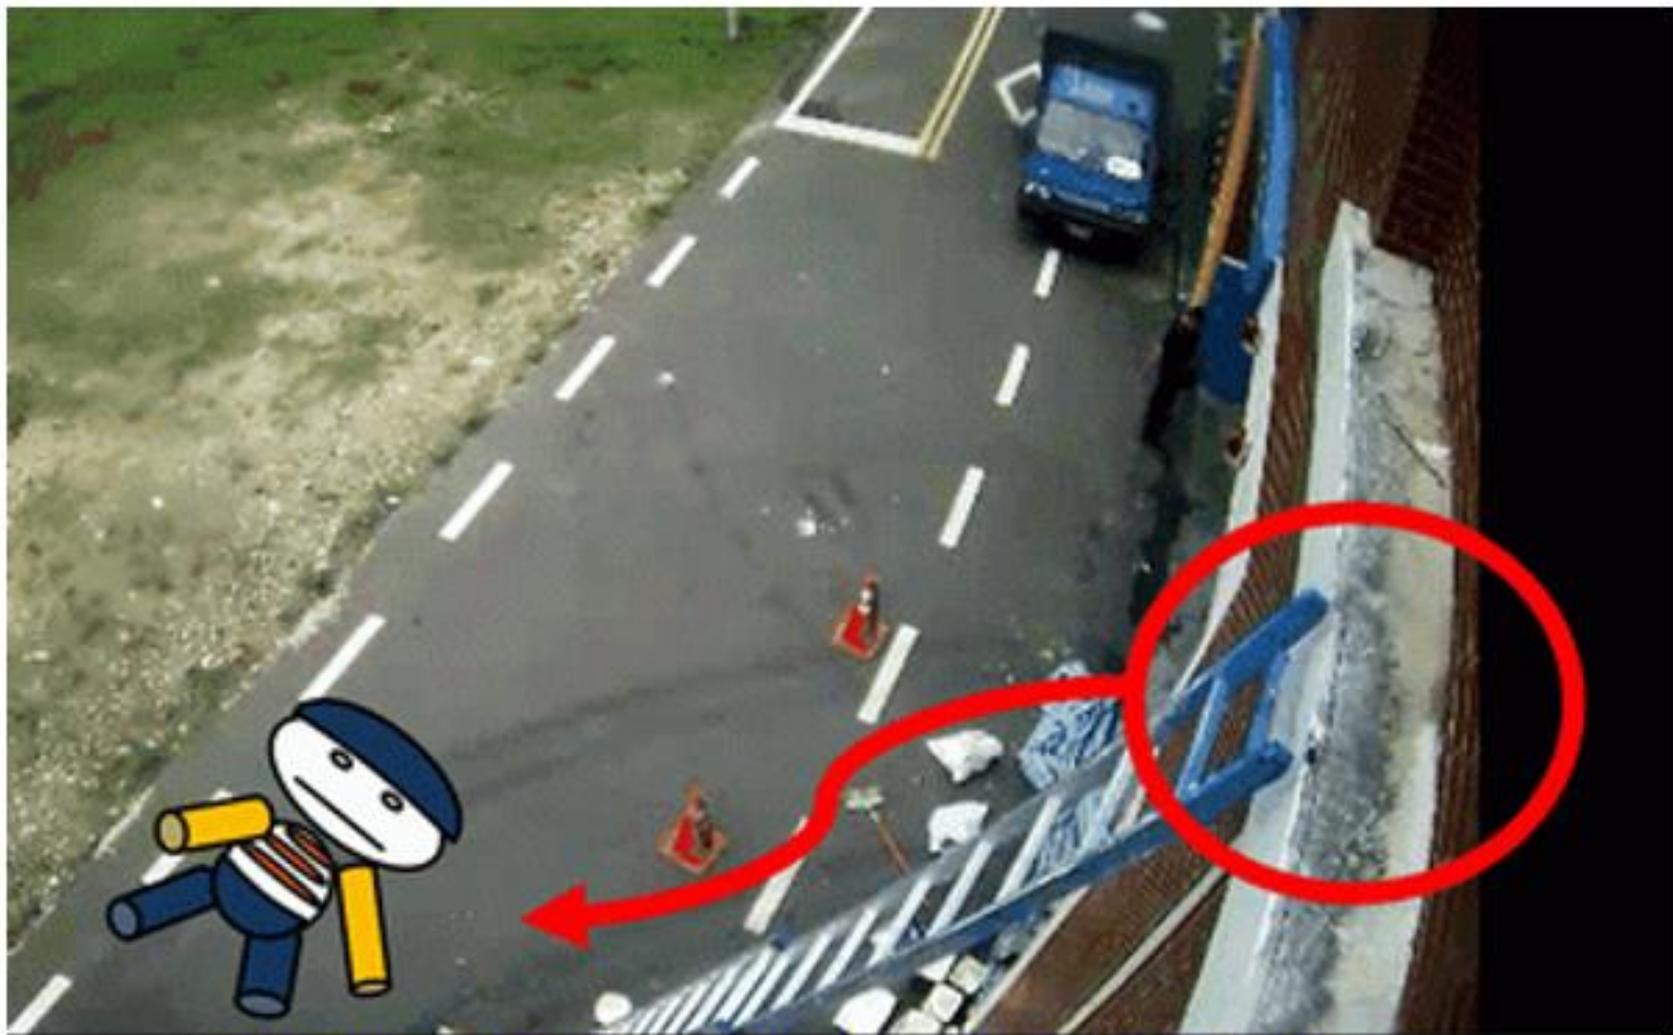
2016/07/11 11:40:02 基隆河12號-1

105年7月11日上午11時許，瑋0公司所僱勞工高0於內湖區基隆河12號疏散門使用移動梯進行疏散門之牆面油漆修補作業時，從移動梯跌落地面（落距約5公尺），造成頭部外傷併顱內出血且左肘粉碎性骨折併移位，緊急送內湖三軍總醫院救治。

罹災者從事油漆作業時，自移動梯跌落地面
(落距約 5 公尺)。

營造安全衛生設施標準第三十九條規定：
雇主對於不能藉**高空工作車**或其他方法安全完成之
二公尺以上高處營造作業，
應設置適當之**施工架**。

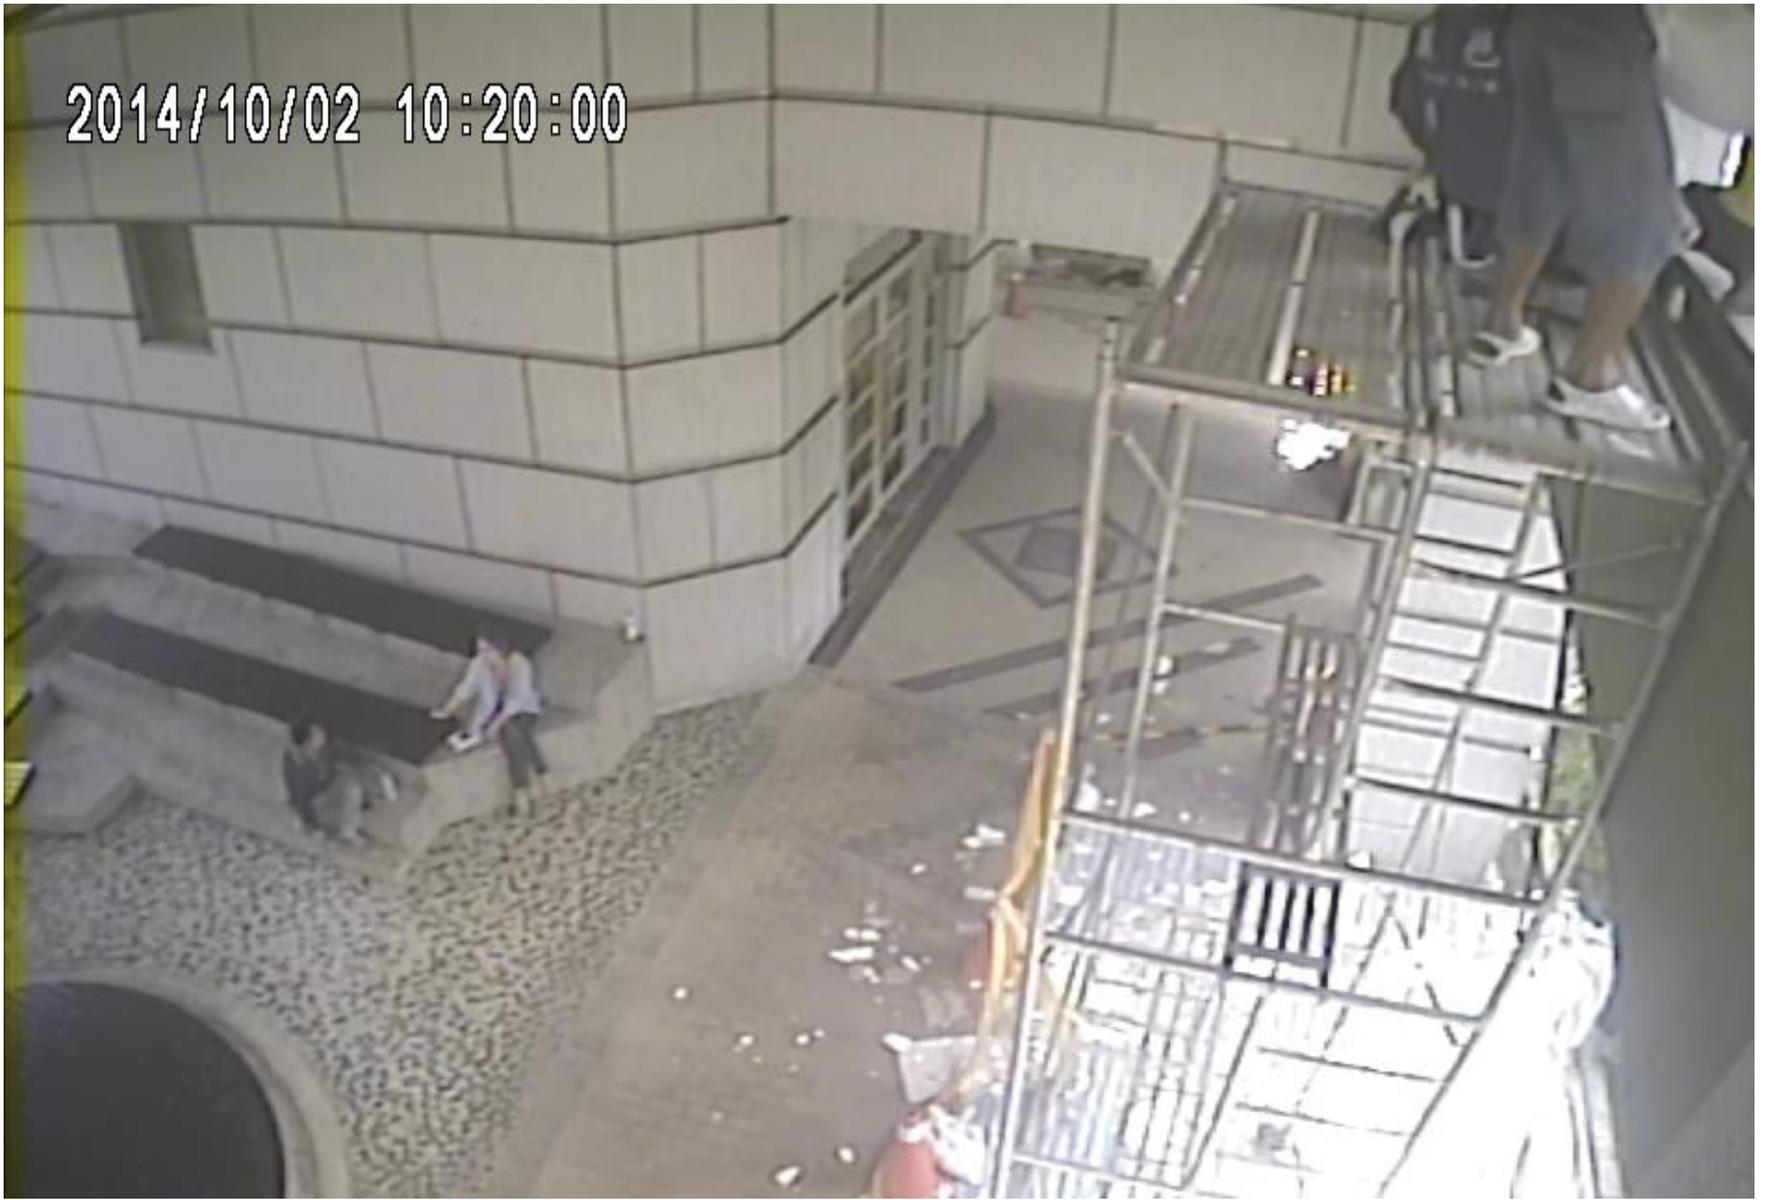
2014/10/02 10:20:00

103. 10.2日於和平東路大0麗池社區管理委員會將一樓挑高區天花板修繕工程發包給漢0公司施作，案發時施工單位正移動施工架，因制動輪卡住推架勞工為清除障礙物提起施工架腳輪造成施工架倒塌，直接撞擊罹災者徐員（三0物業管理公司派駐在社區之總幹事），造成開放性顱骨骨折，當場死亡。

依103年10月2日臺灣臺北地方法院檢察署檢察官楊婉鈺相驗屍體證明書記載，徐0芬死亡原因係甲：神經性休克，乙（甲之原因）：顱骨開放性骨折，丙（乙之原因）：異物碰撞。

施工架未以斜撐材做適當而充分之支撐。

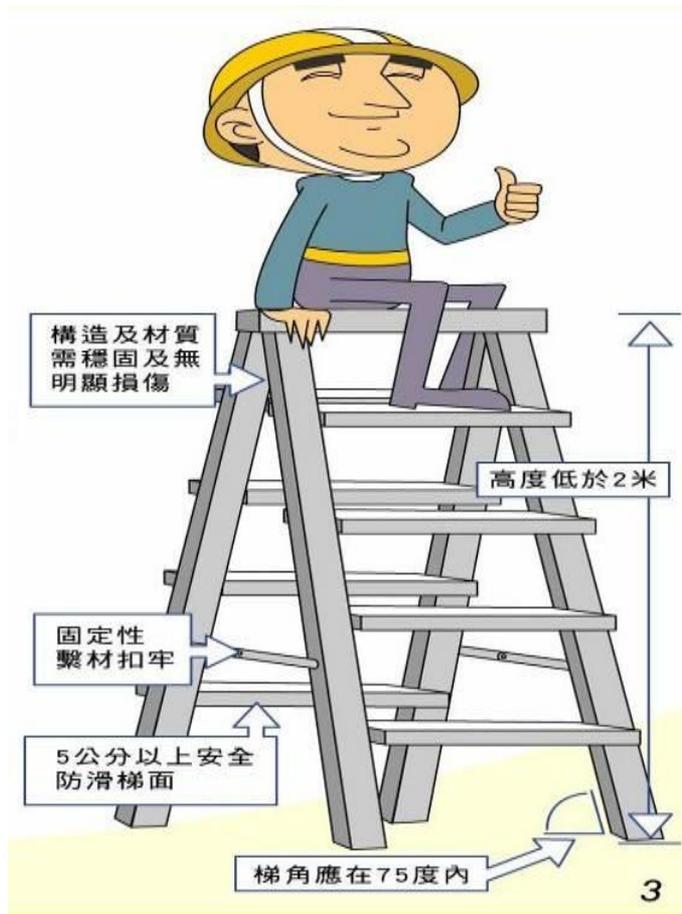
- 堅固構造
- 無明顯損傷、腐蝕
- 梯腳與地面角度 75° 內、裝有止滑絕緣之腳套座
- 固定性金屬繫材扣牢
- 梯面防滑、寬5cm、長30cm以上
- 梯面垂直距離35cm內
- 頂板(30*12cm)
- 2公尺內使用
- 不可單側使用
- 放置平穩場所

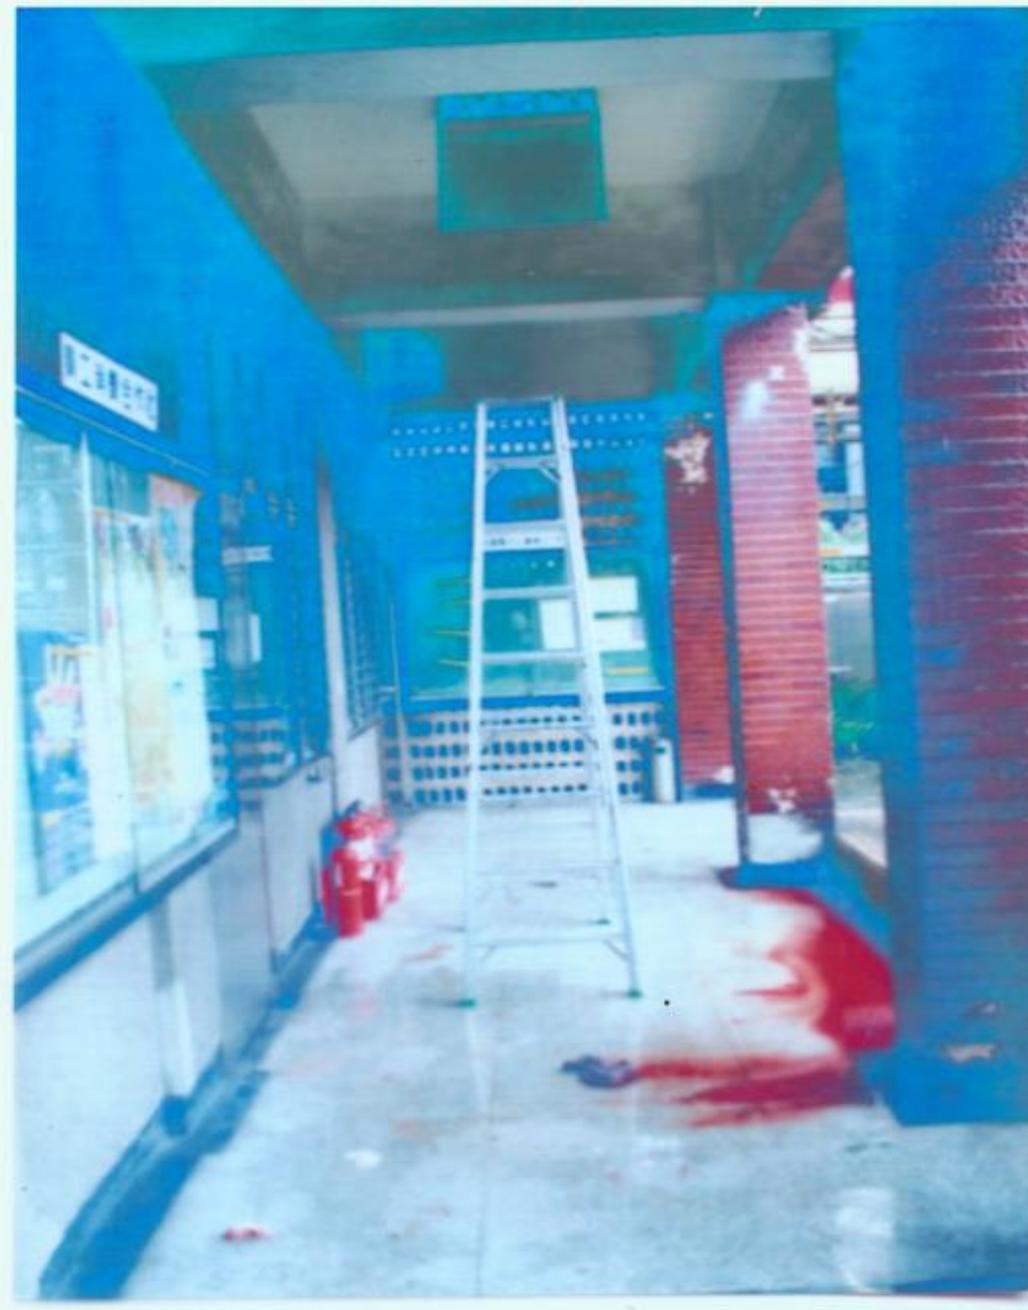
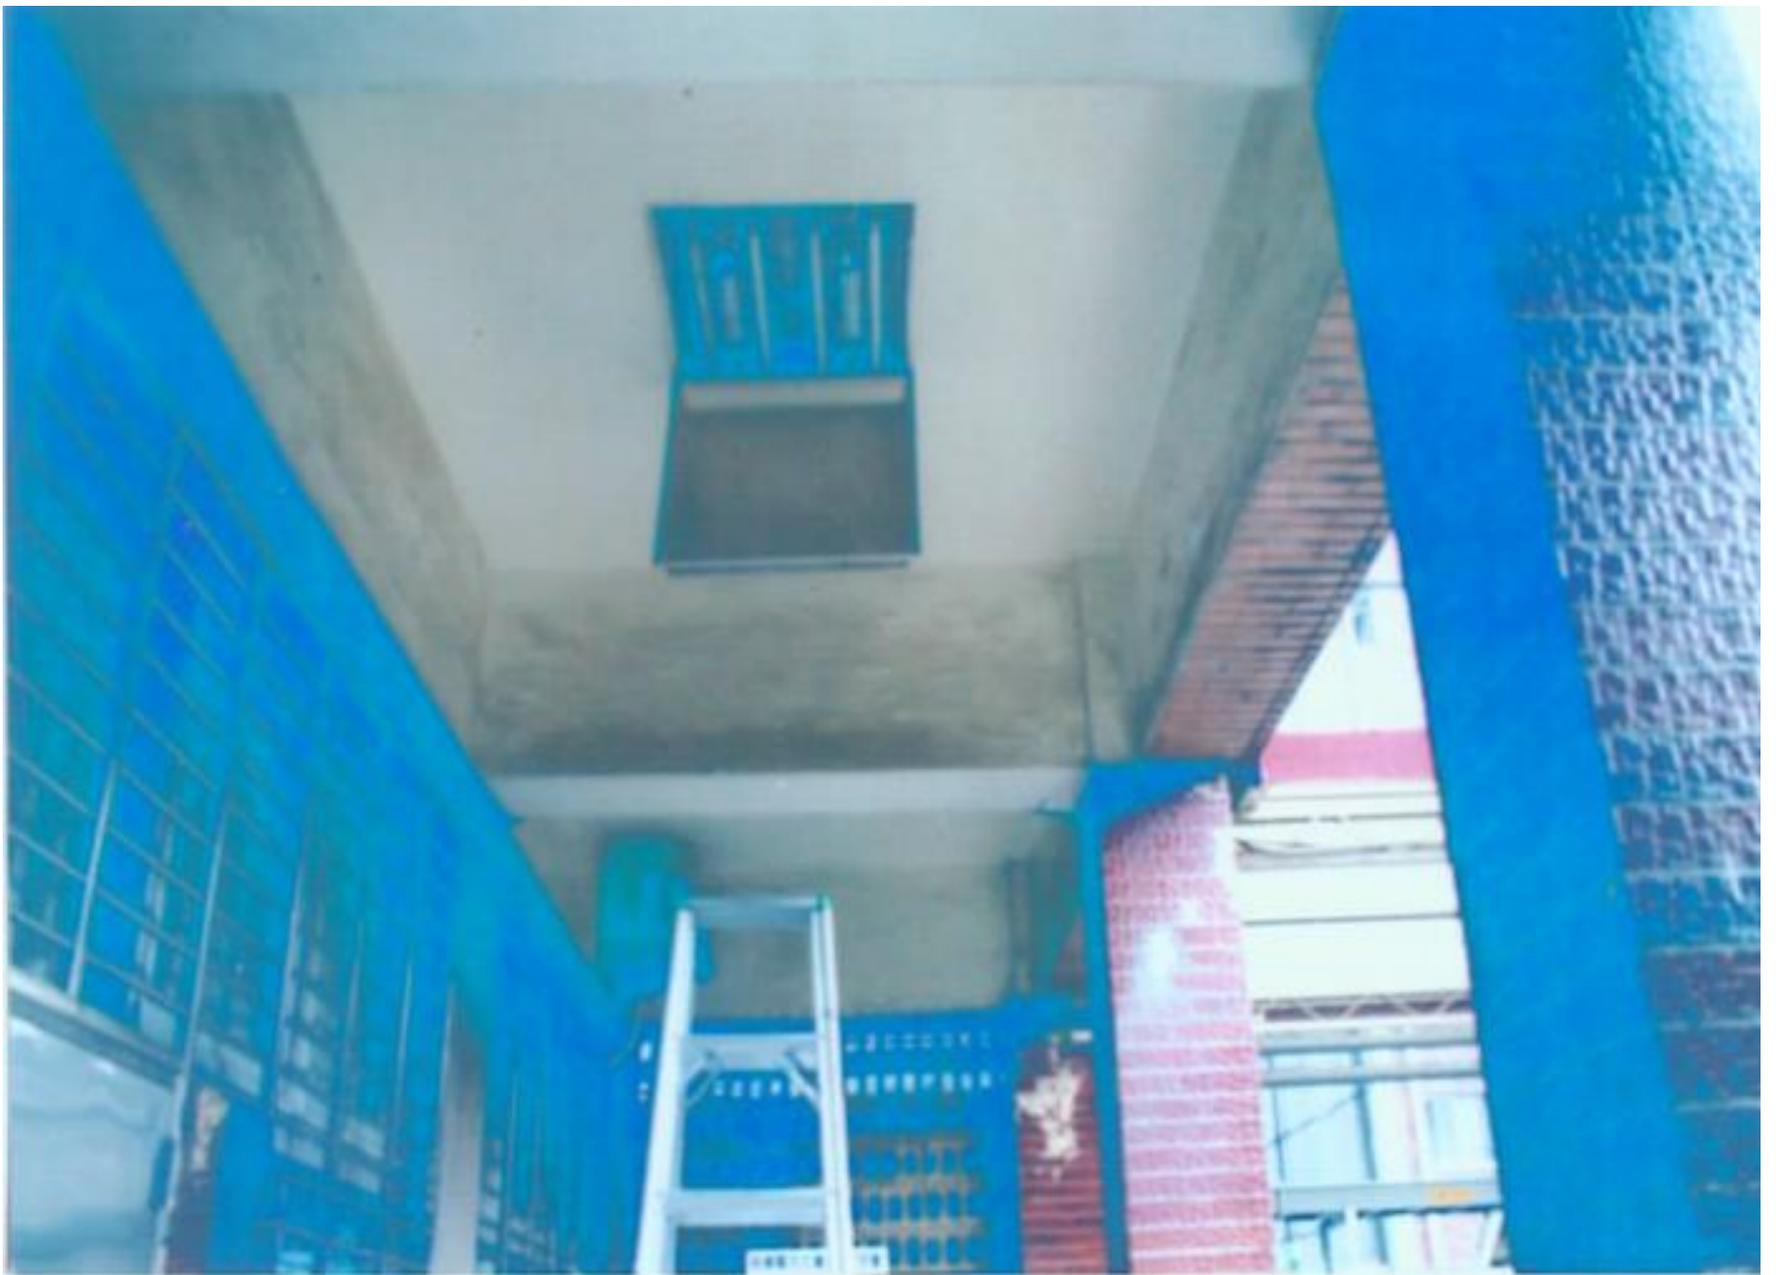
91年6月30日於台北市0路某公司辦公室走廊，案發當時罹災勞工郭00使用合梯準備更換故障之日光燈管，當罹災者於合梯上打開日光燈罩時，因重心不穩人隨即往後墜落，頭部撞擊地面經消防局送醫急救，仍不幸死亡。

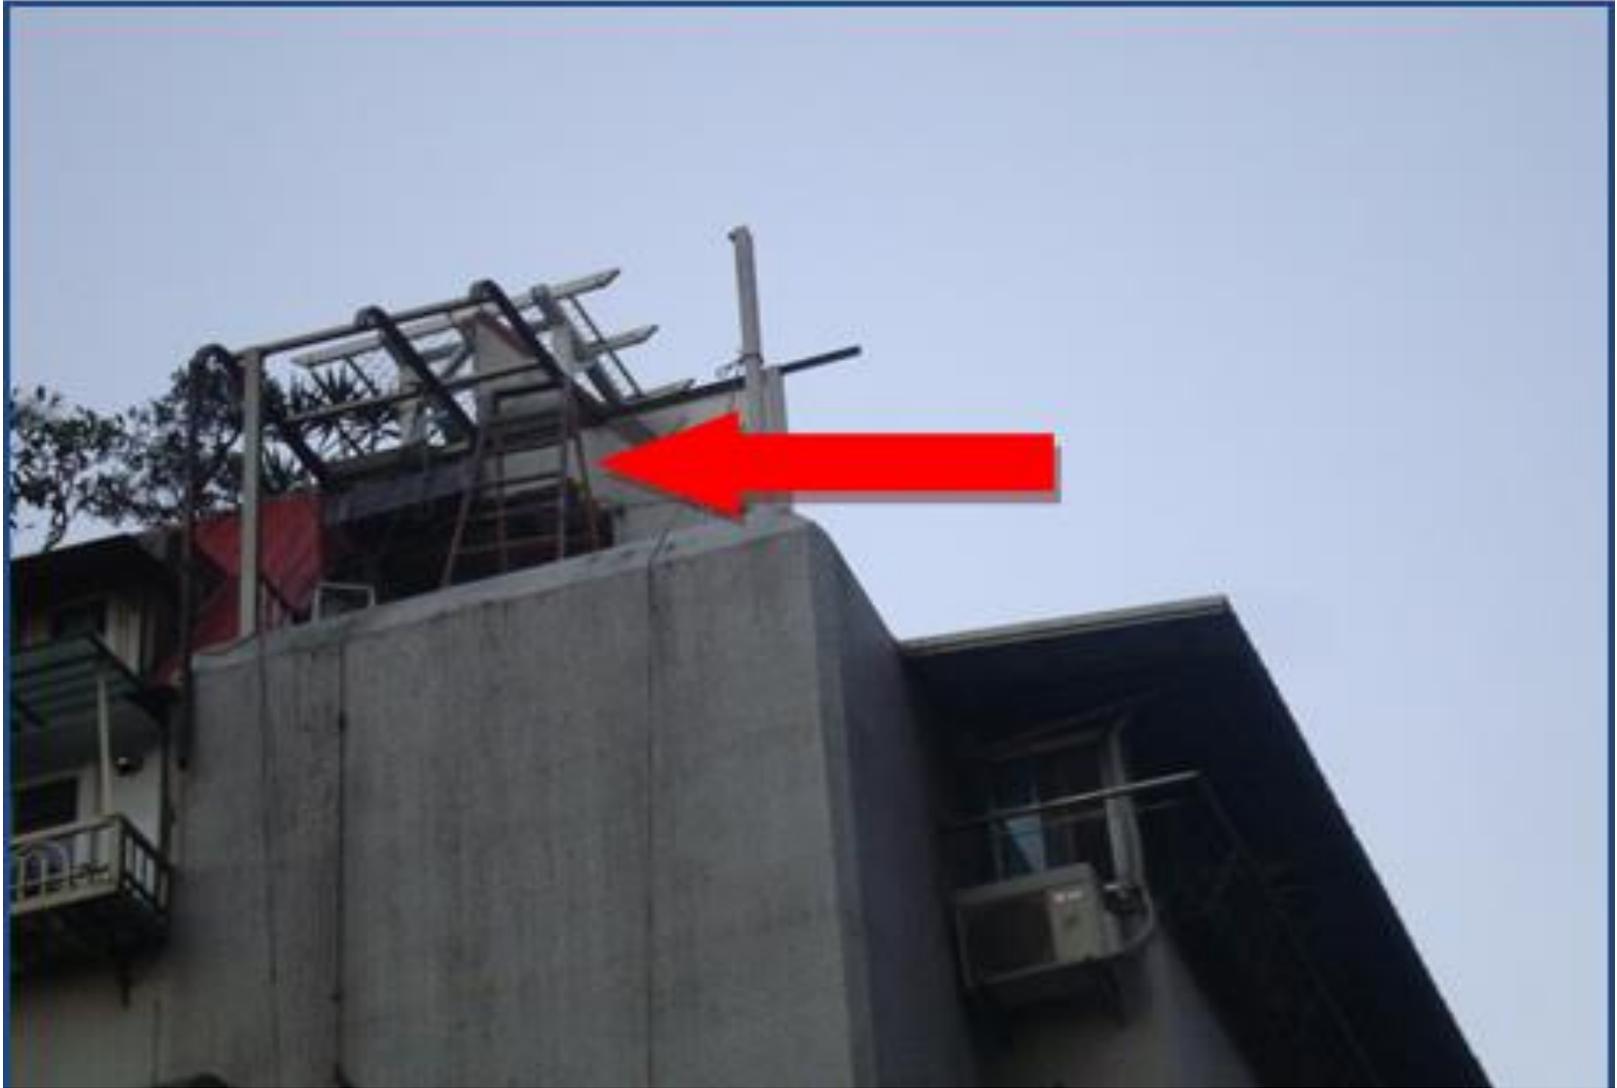
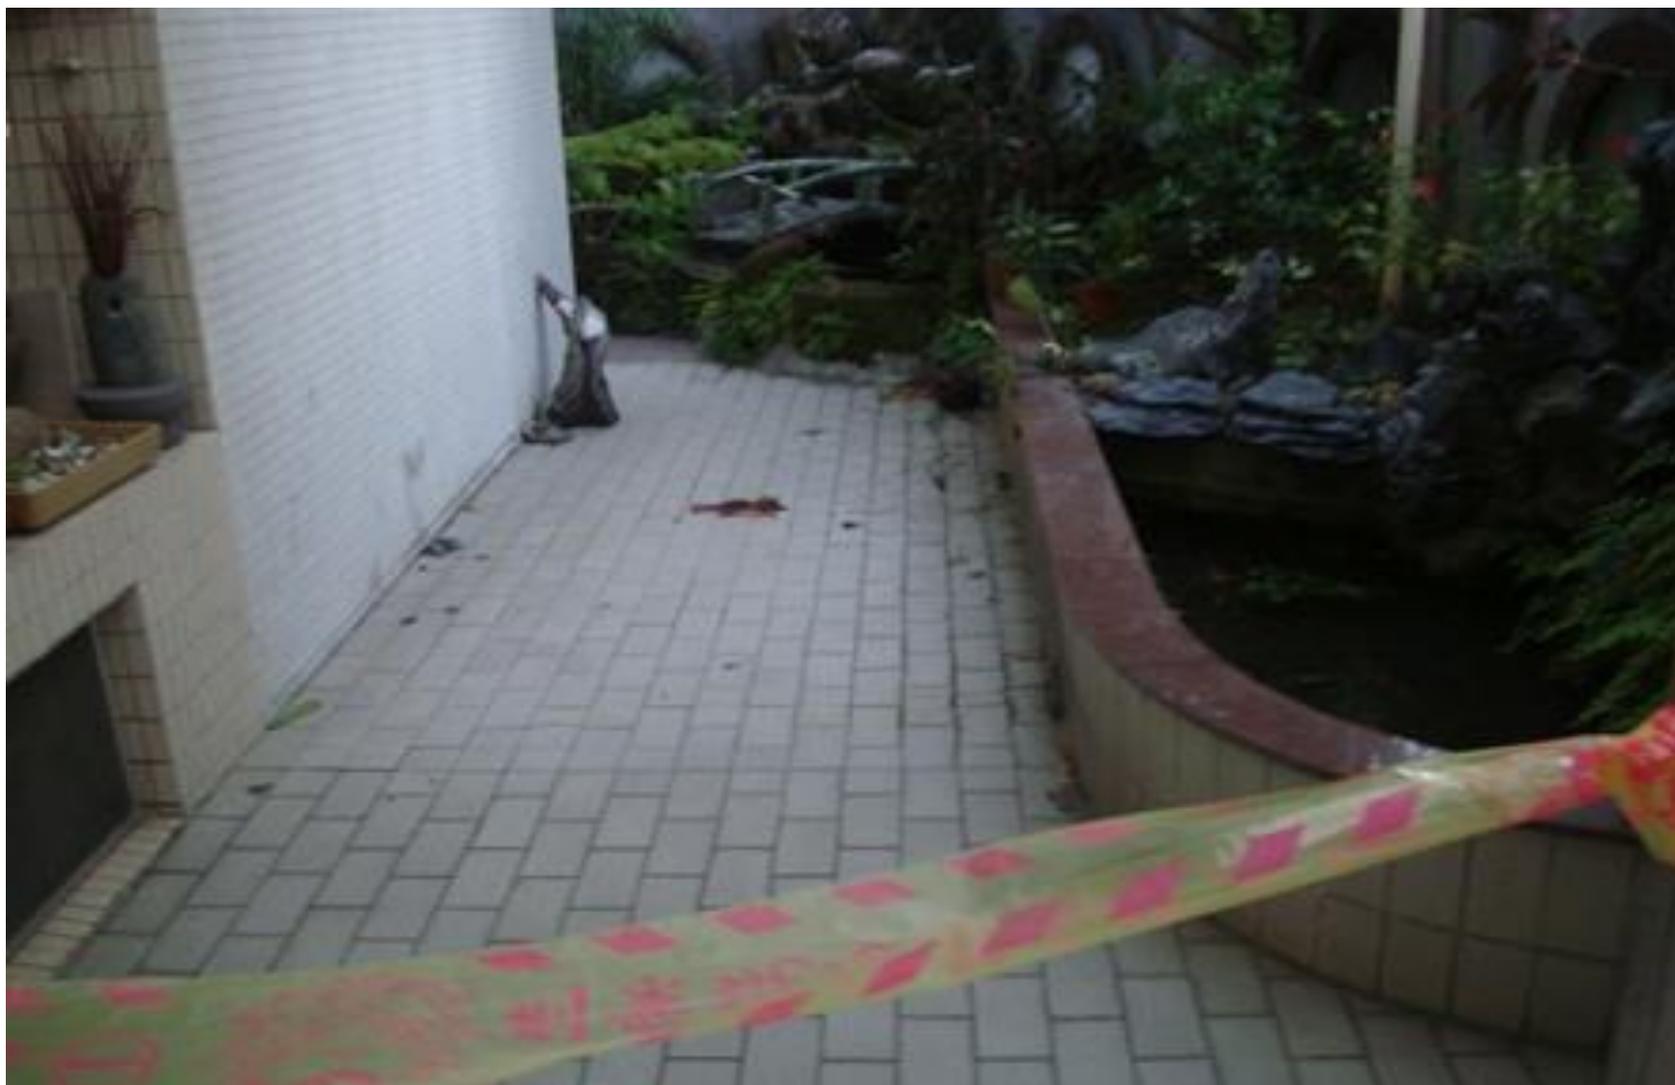
102年11月29日11時30分許於台北市0路某民宅7樓頂，罹災勞工吳00等3人進行露臺之採光罩更新作業，先進行新建材吊料及舊採光罩塑膠板拆除作業，案發時罹災者站於露臺之鐵合梯上進行舊採光罩骨架拆除時，因重心偏移由鐵合梯墜落至1樓住戶庭院，經同事通報119送往國立臺灣大學醫學院附設醫院急救，仍於當日不治死亡。

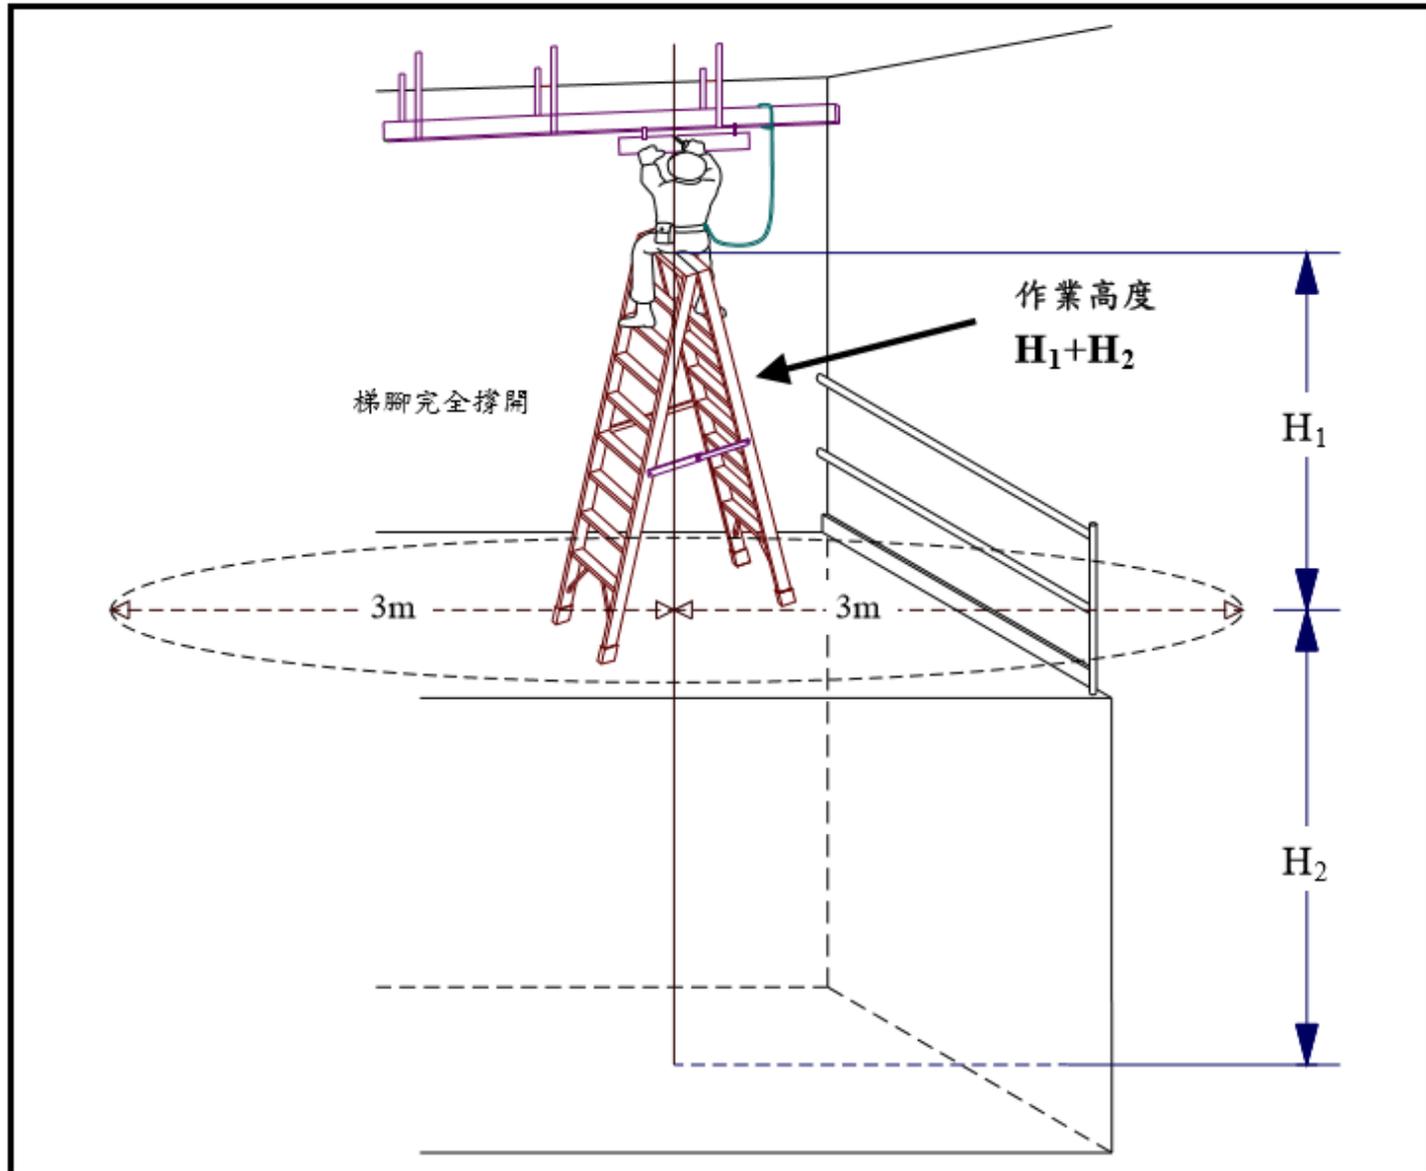
使用合梯其作業高度之計算

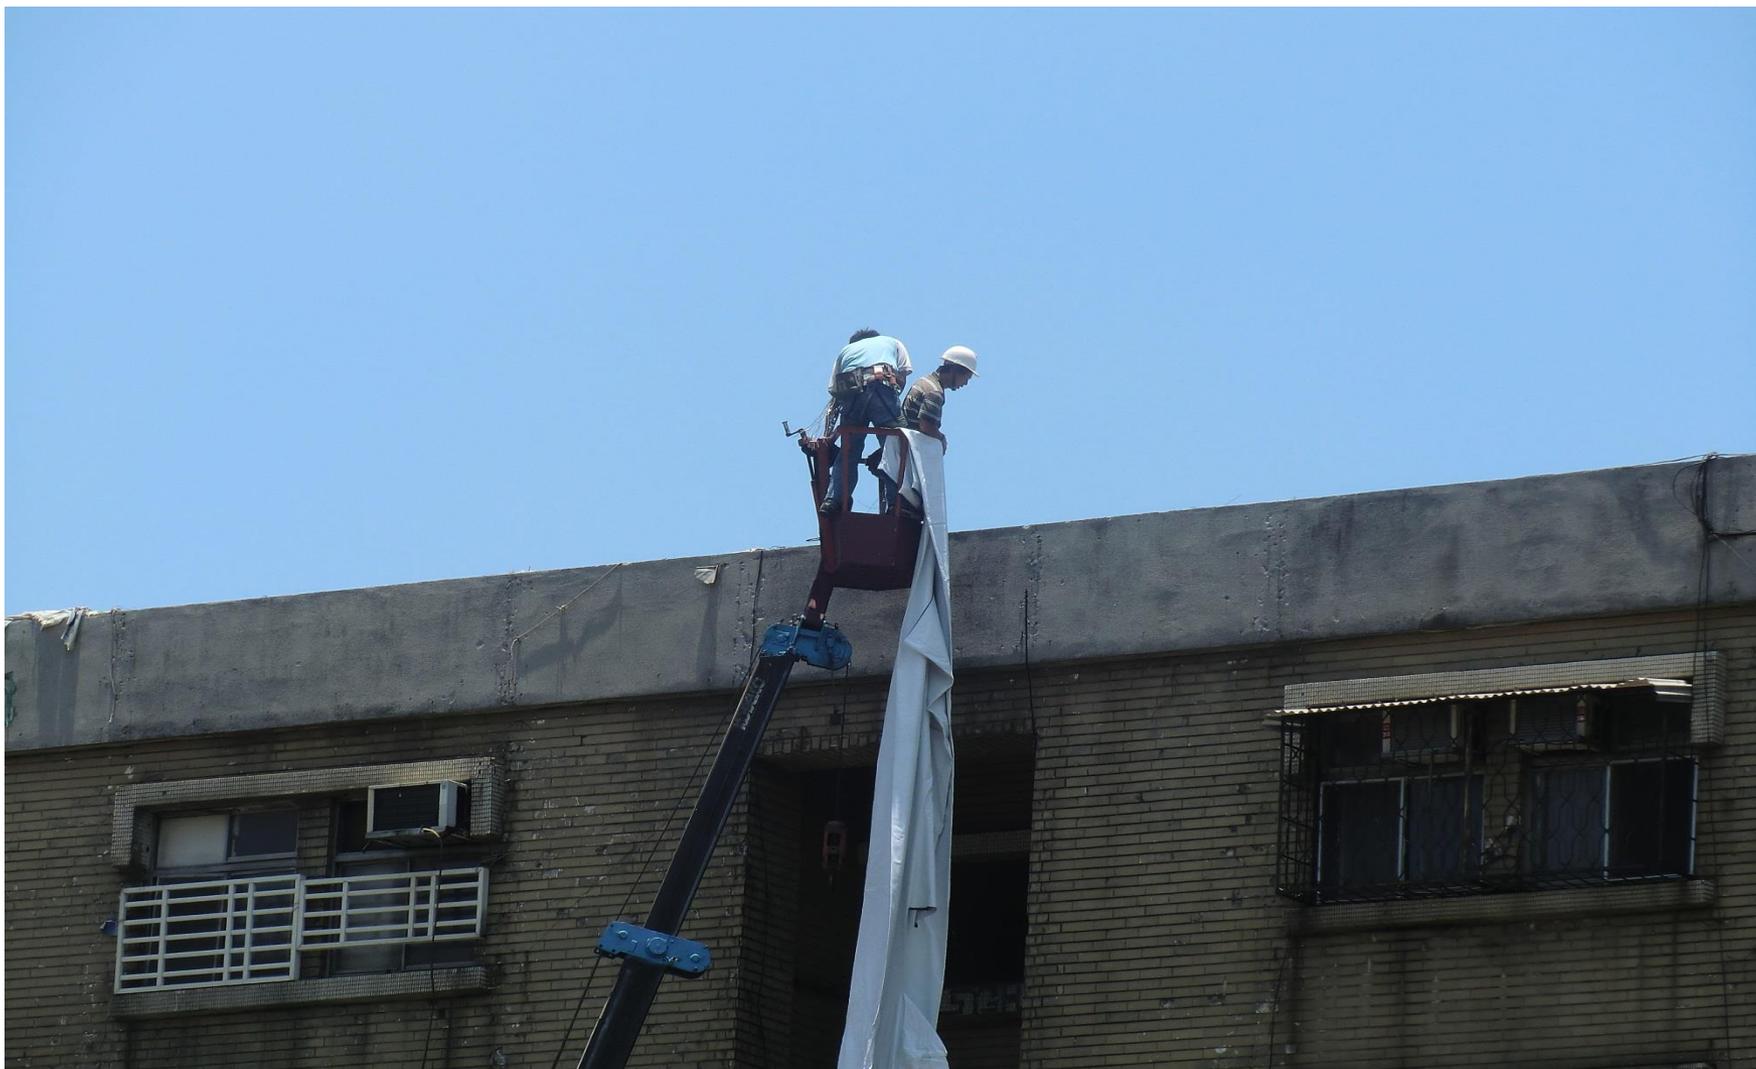
96年6月8日上午7時20分許，廖0雄(罹災者)和游0青2人乘坐於高空工作車之工作台內進行廣告布幕拆除作業，2人雖有配戴安全帽及安全帶，但未將安全帶鉤掛在工作台上，此時適逢下雨，二人先拆除下面和左右兩邊帆布再由游員上升到建物屋頂，罹災者乘坐於工作台內協同拆除上面的固定鐵絲後，將布幕上方60公分帆布折入工作台，掛在工作台外側之護欄上，正當游員再度由建物屋頂進入工作台內時，由於伸臂連結桿無法負荷二人加上潮濕布幕的重量突然彎曲變形，工作台開口下翻，游員因抓住工作台後方之護欄而未墜落，罹災者因緊抓布幕致連同布幕從40公尺高處墜落於高度約4公尺的捷運台北車站3號出口頂部之鋁包板上方，經通知119派救護車送至台灣大學醫學院附設醫院急救，惟至上午9時許宣告不治死亡。

起重升降設備第三十八條:使用移動式起重機吊掛搭乘設備搭載或吊升人員作業時，搭乘設備及懸掛裝置，應妥予安全設計，並事前將其構造設計圖、強度計算書及施工圖說等，委託中央主管機關認可之專業機構簽認，其簽認效期最長二年

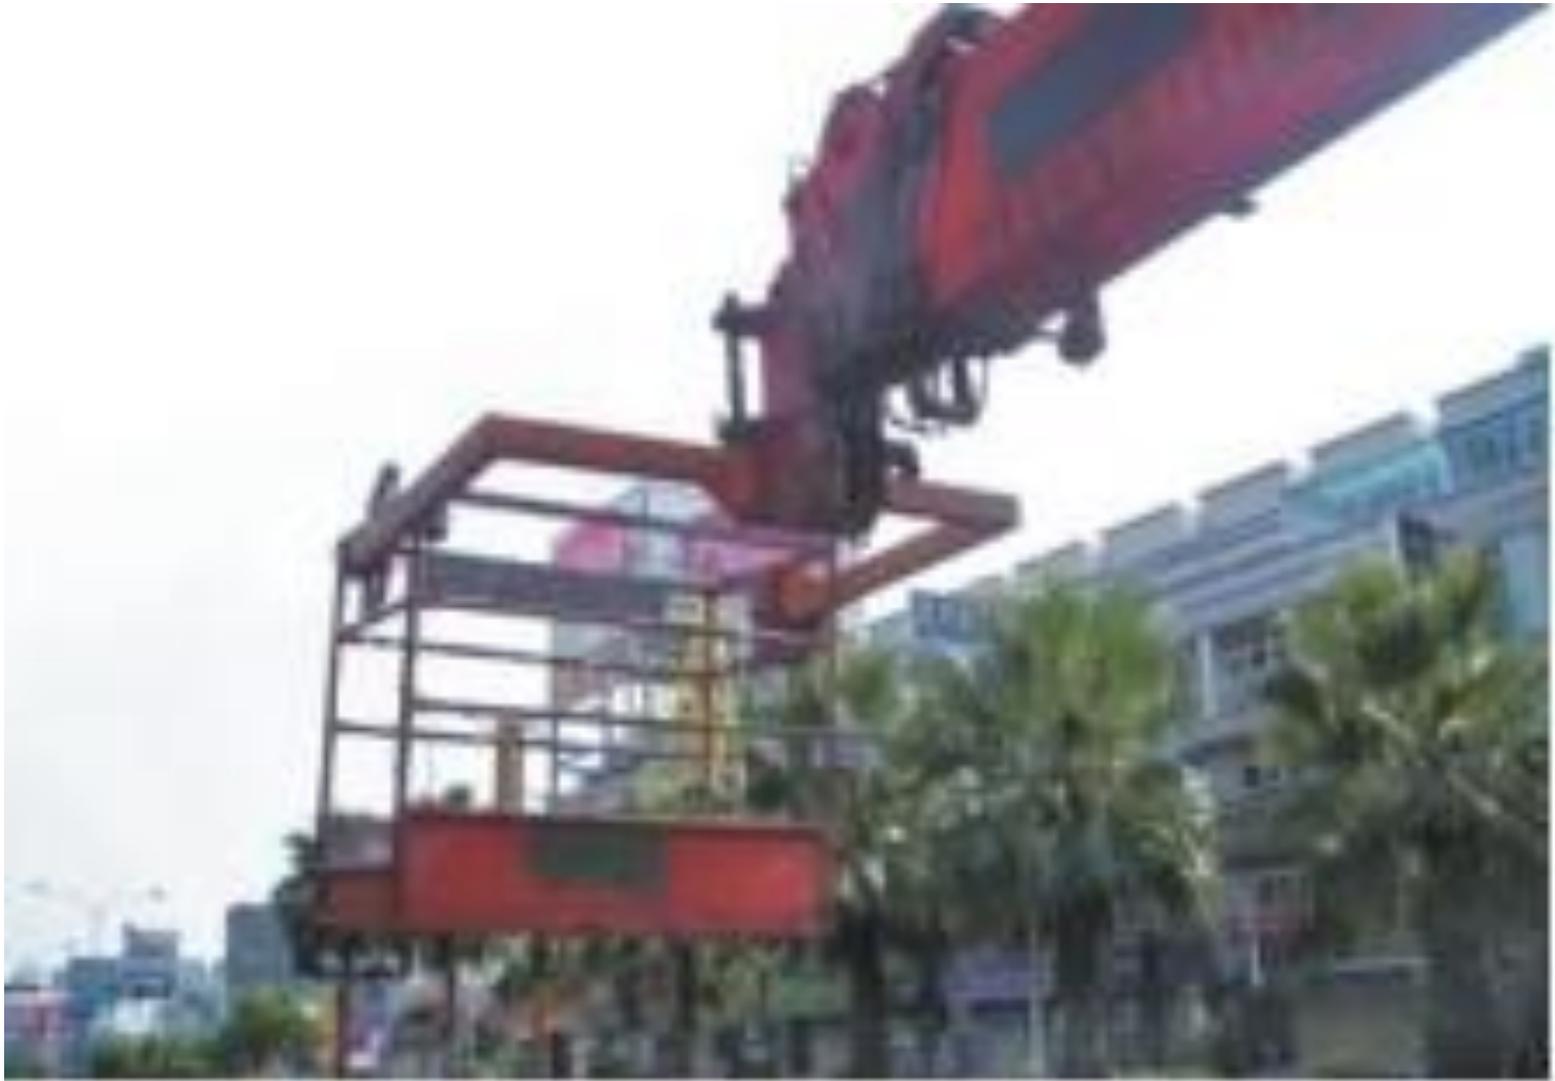
▲直結式搭乘設備

五、**垂直高度超過二十公尺之高處作業，禁止使用直結式搭乘設備。**但設有無線電通訊聯絡，及作業監視或預防碰撞警報裝置者，不在此限。（起重升降機具安全規則中華民國109年4月28日勞職授字第1090201598號令修正）

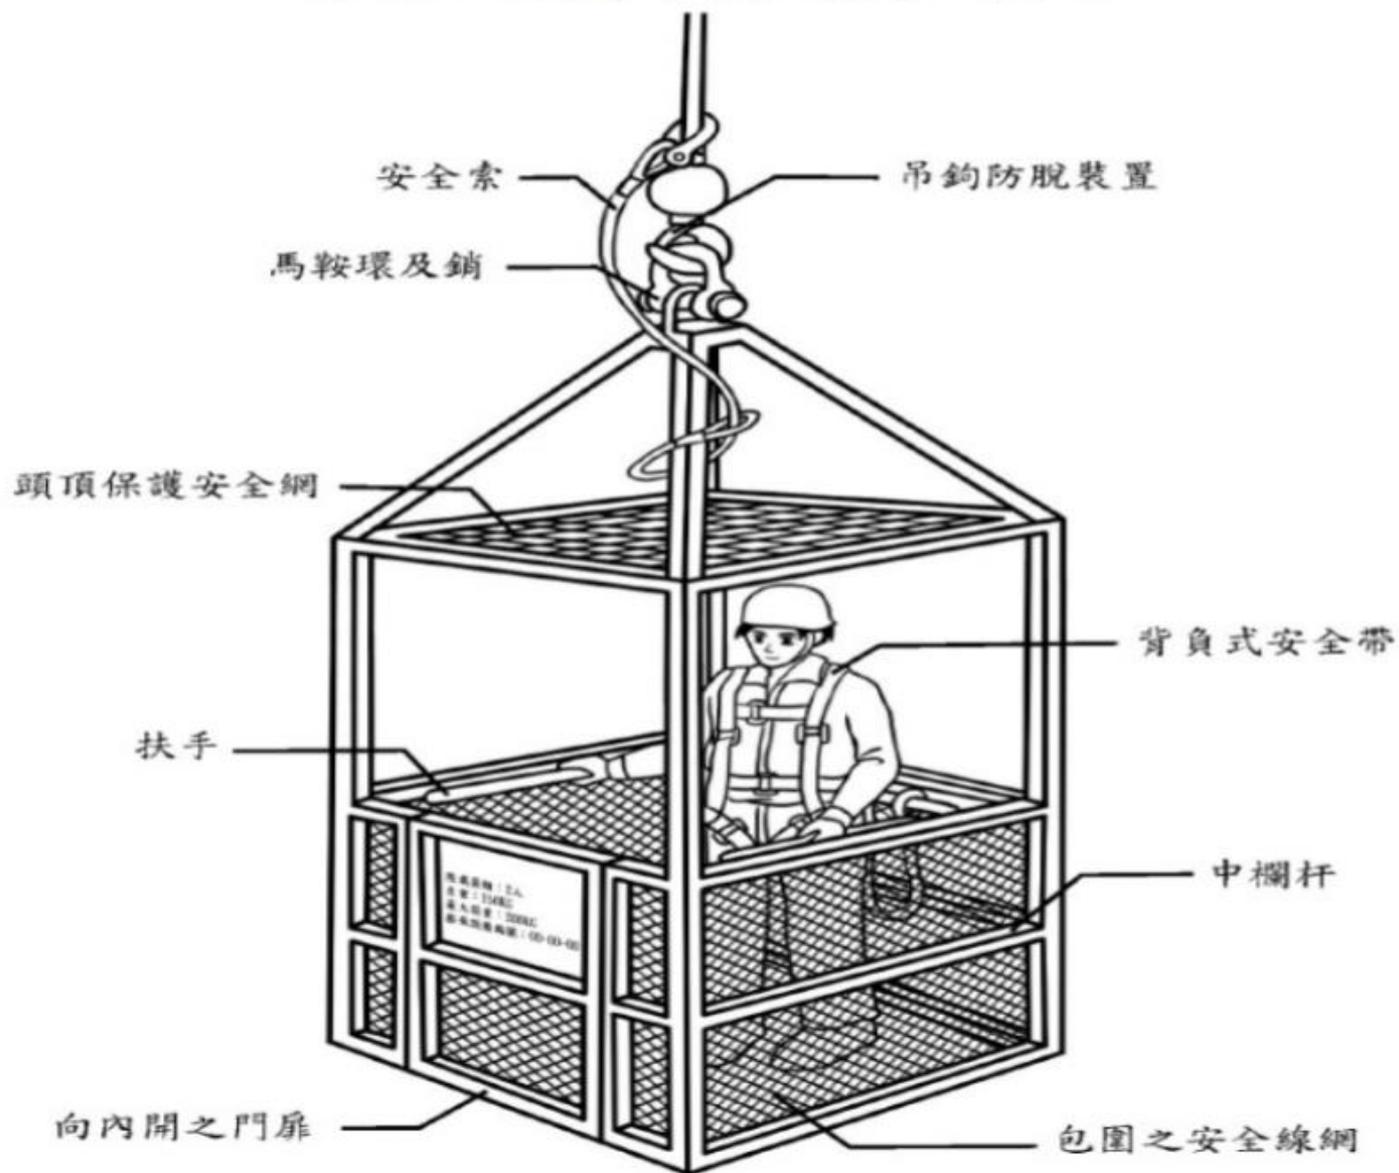
搭乘設備(吊掛式)參考圖
