職業安全衛生法規暨勞動檢查

主講人：前台北市
勞動檢查處科長
王生旺

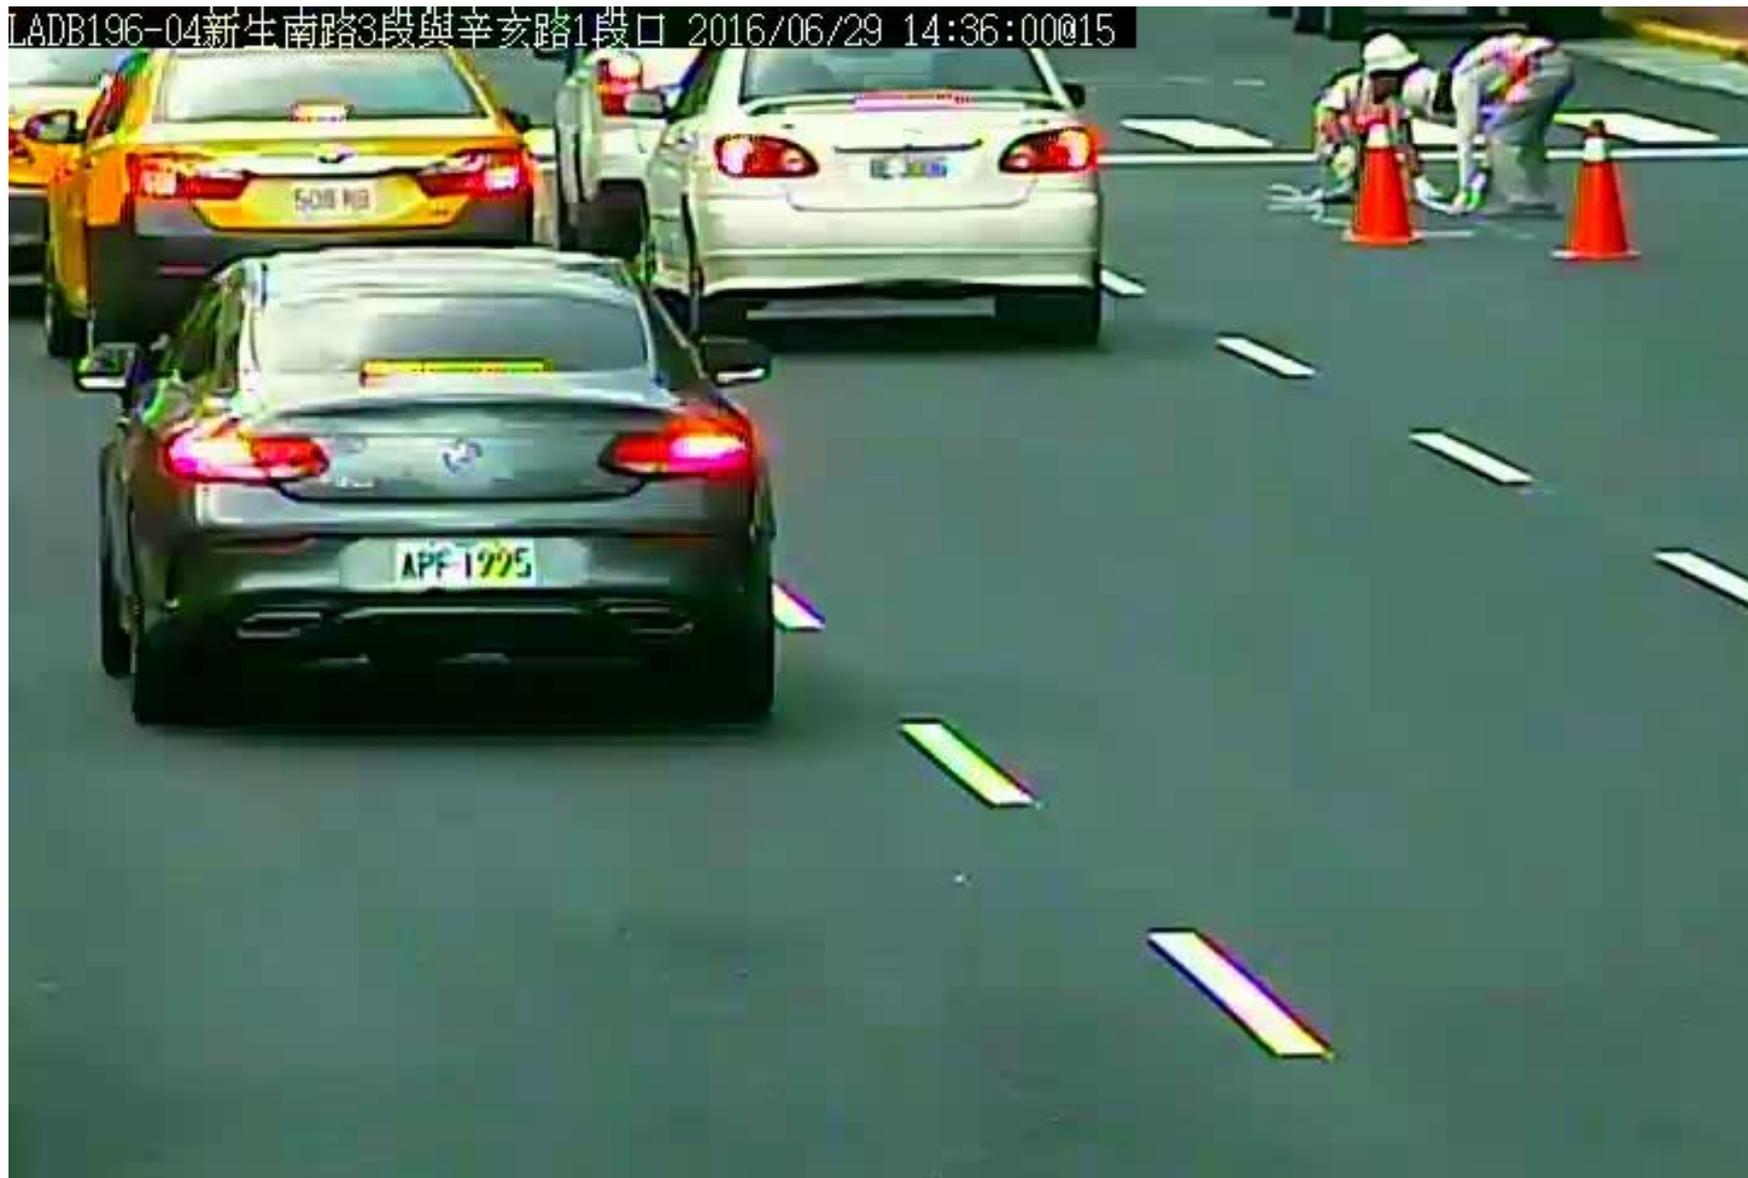
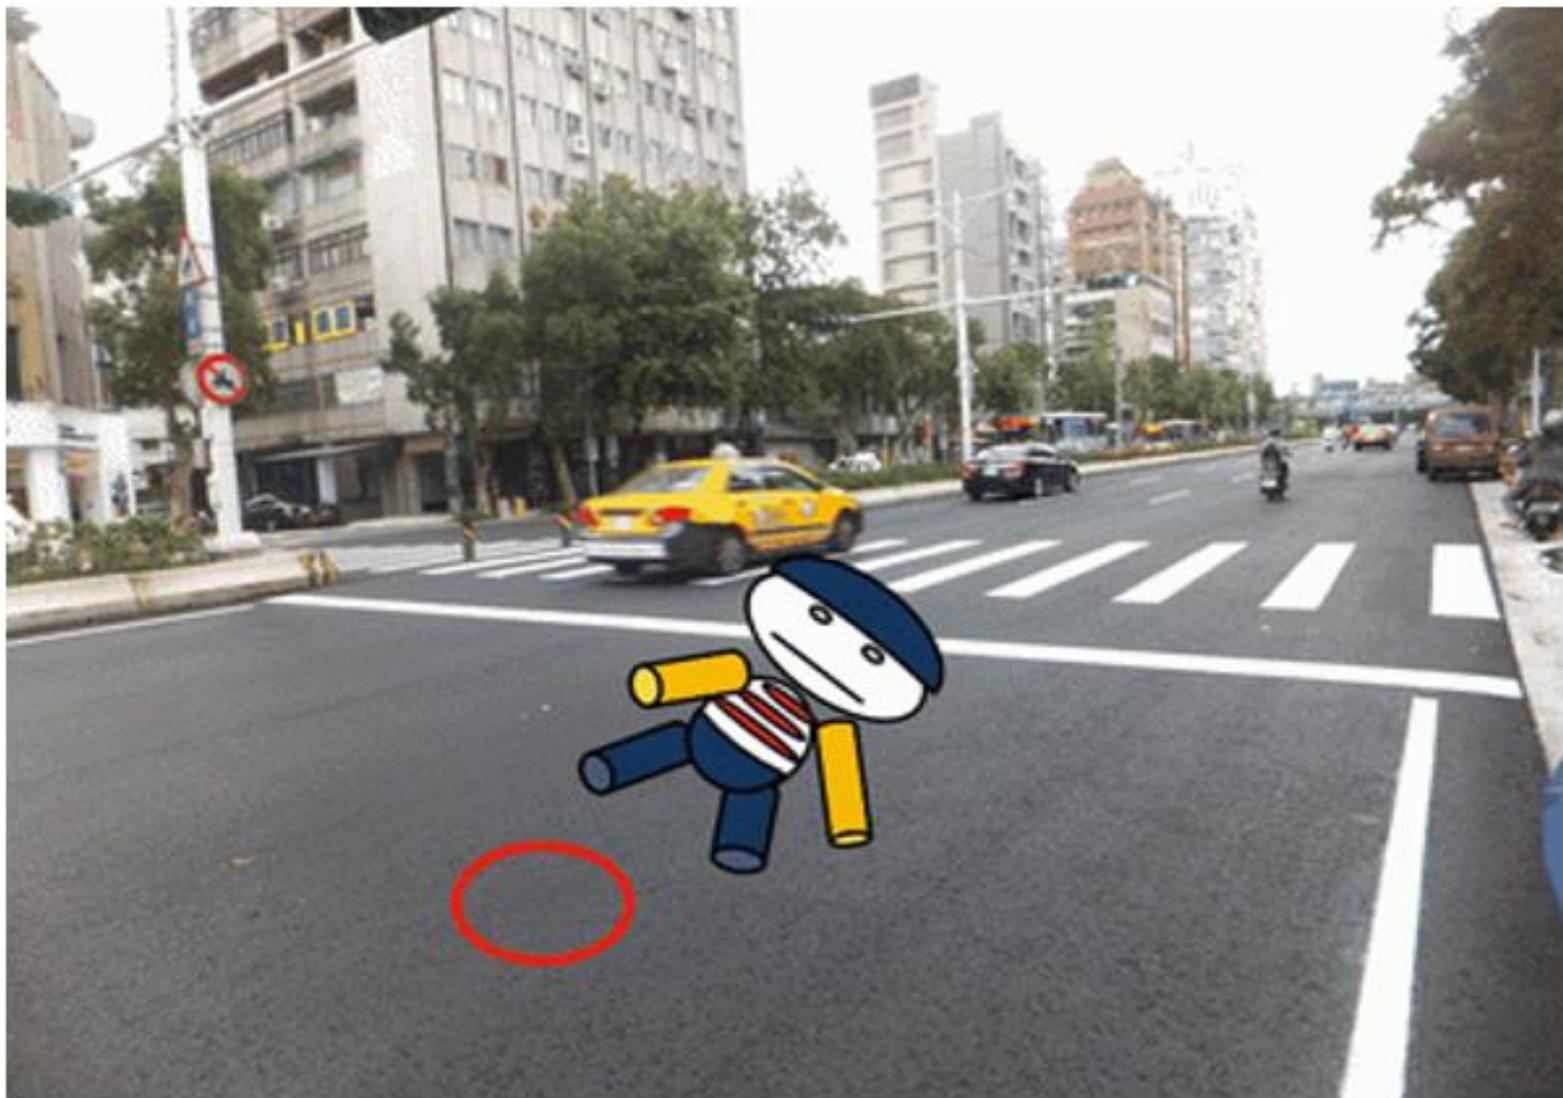
LADB196-04新生南路3段與辛亥路1段口 2016/06/29 14:36:00@15

105年6月29日下午14時許，保○工程器材有限公司所僱1名從事標線劃線作業之勞工簡○○，於道路中央進行機車停等區圖案之放樣作業時，突然遭行經該路段，且衝進施工區域之機車撞倒，造成簡員向後跌到，頭部撞擊地面且安全帽破裂。經現場人員趕緊叫救護車送至臺北市立聯合醫院仁愛院區急救，於105年7月1日不治死亡。

罹災者發生交通事故地點（未依規定設置適當交通號誌、標示或柵欄，亦未設置交通引導人員。）

- 一、從事挖掘公路施工作業，應依所在地直轄市、縣(市)政府審查同意之交通維持計畫，設置交通管制設施。
- 二、作業人員應戴有反光帶之安全帽，及穿著顏色鮮明有反光帶之施工背心，以利辨識。
- 三、於勞工從事道路挖掘、施工、工程材料吊運作業、道路或路樹養護等作業時，應於適當處所設置交通引導人員。
- 四、設置之交通引導人員如有被撞之虞時，應於該人員前方適當距離，另設置具有顏色鮮明施工背心、安全帽及指揮棒之電動旗手。

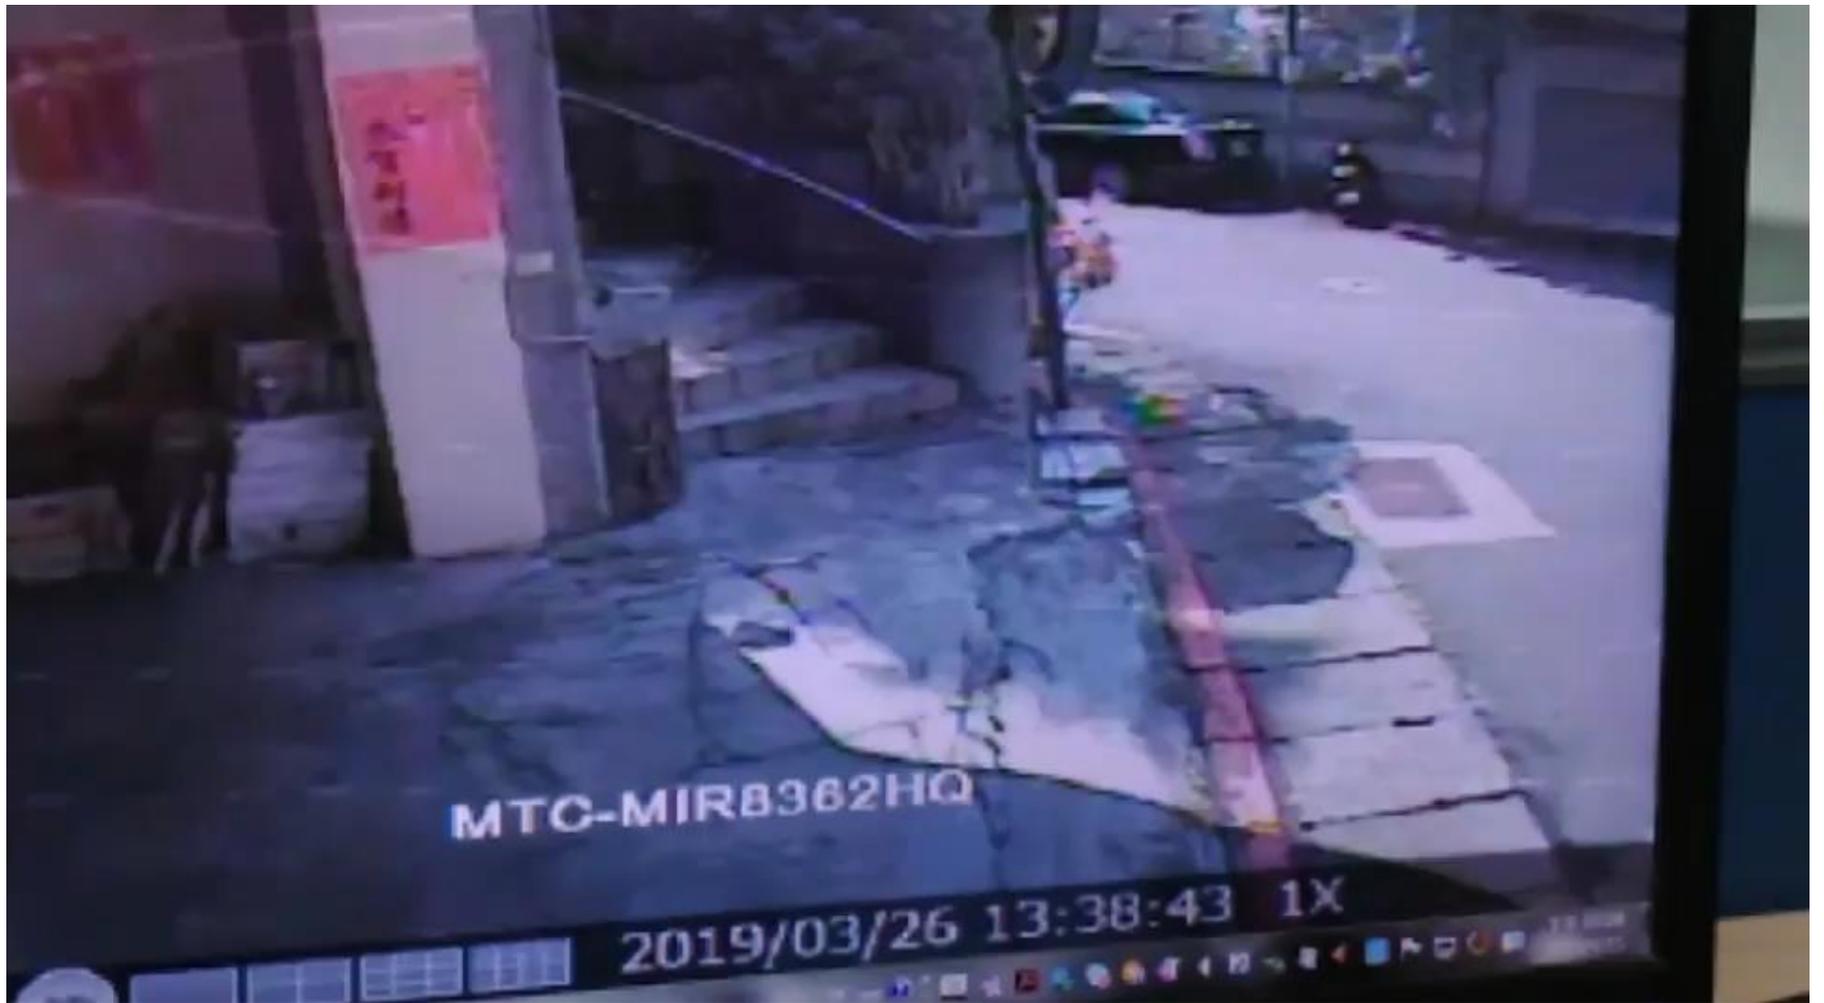
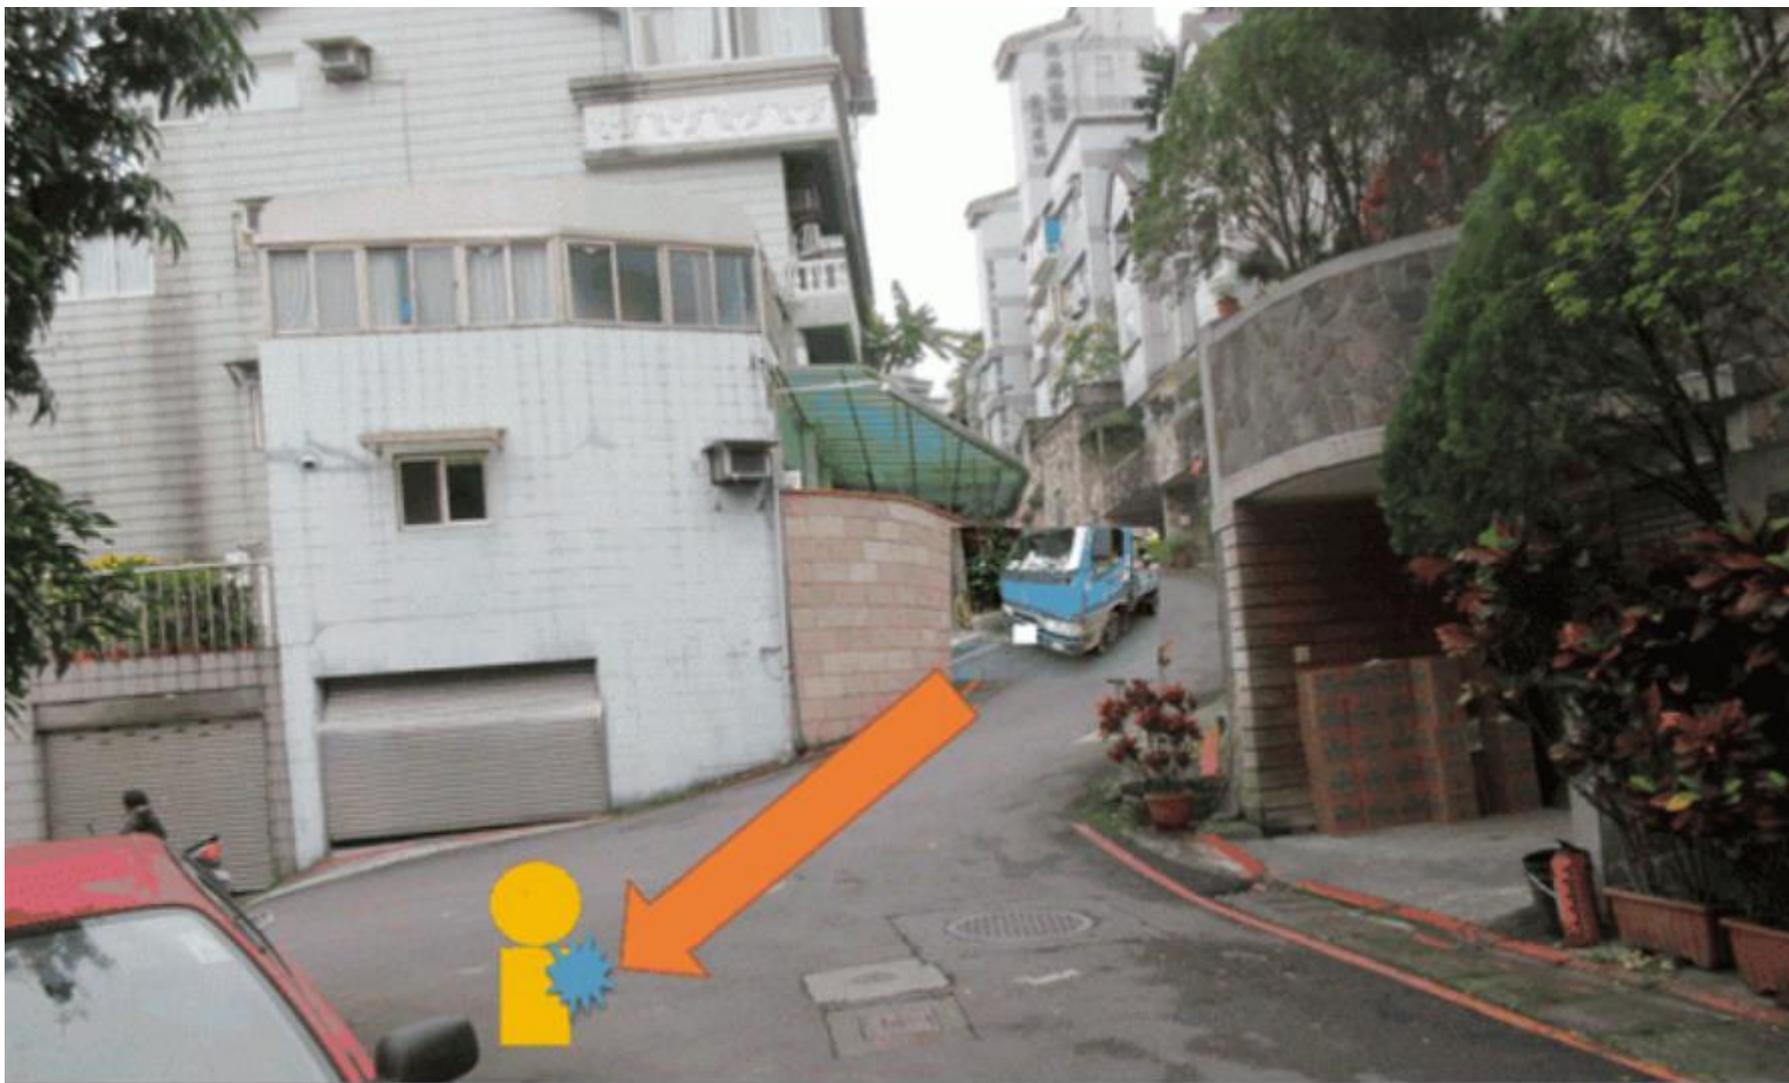
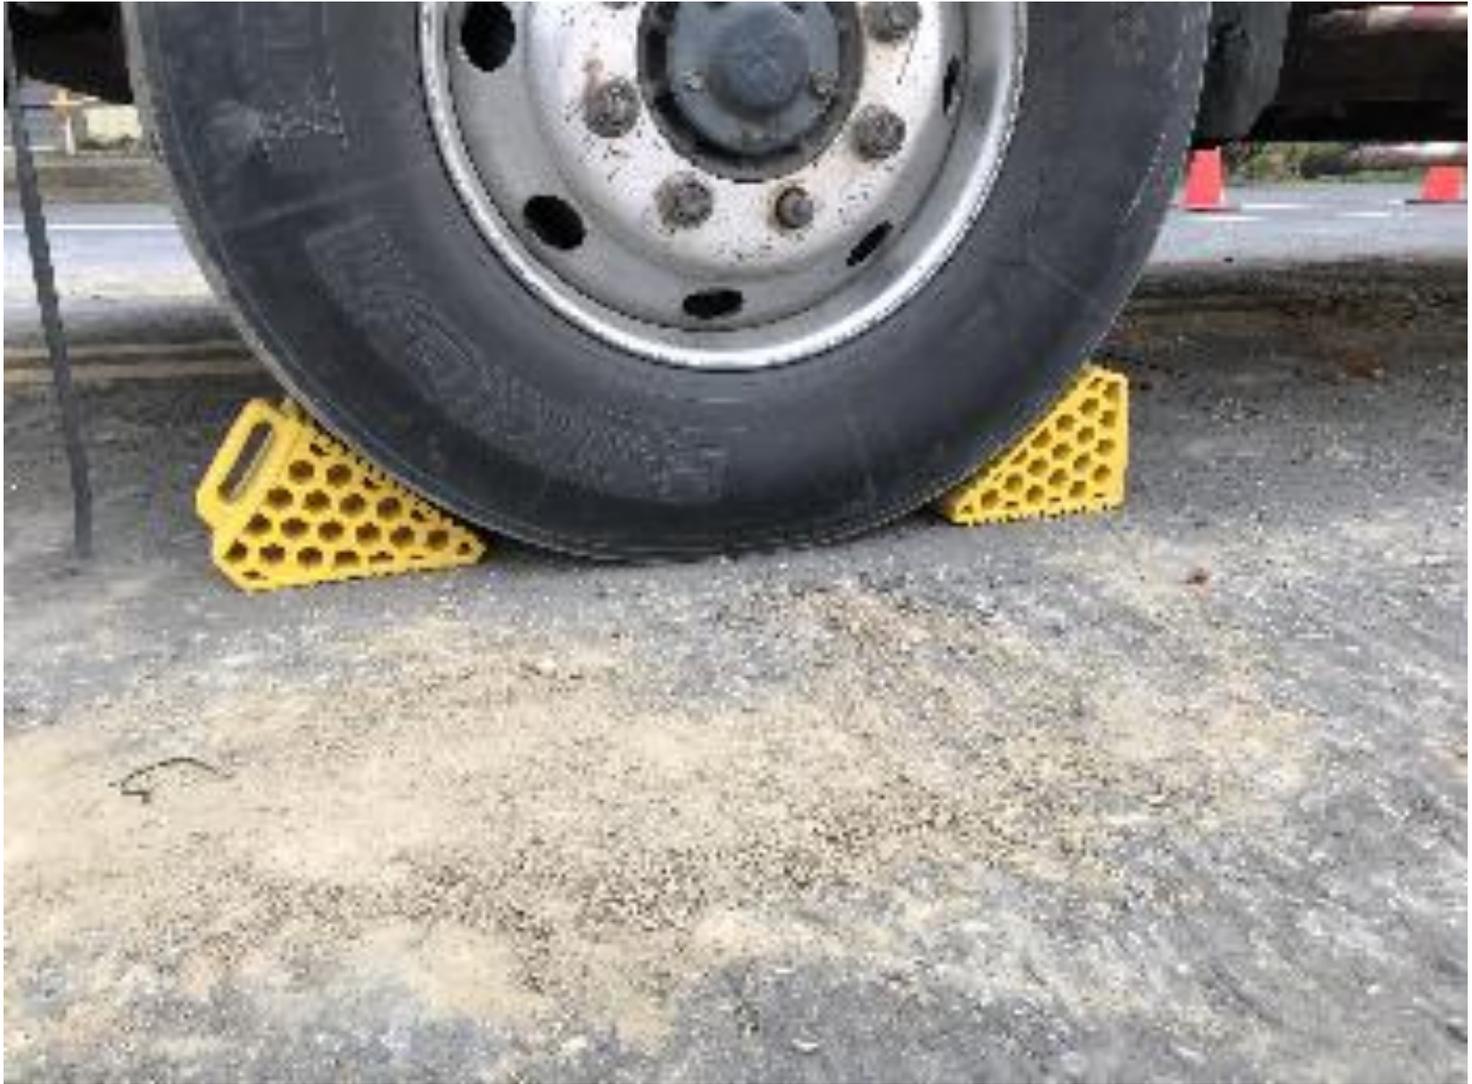
108年3月26日下午約1時44分，興○路3段○巷，凱○工程有限公司承攬路燈新設工程，僱用勞工邱○政(弟)及邱○仁(兄)至工區勘查欲施工之路燈，邱○仁將工程貨車停放於道路斜坡上，兩人於下車勘查時(有拉手煞車未設輪擋)，因車輛下滑，勞工邱○政閃避不及，遭夾擠於貨車與小客車間。罹災者經緊急送萬芳醫院急救不治。

禁止停放於有滑落危險之虞之斜坡。但已採用其他設備或措施者，不在此限。(職業安全衛生設施規則第116條第6款暨職業安全衛生法第6條第1項)

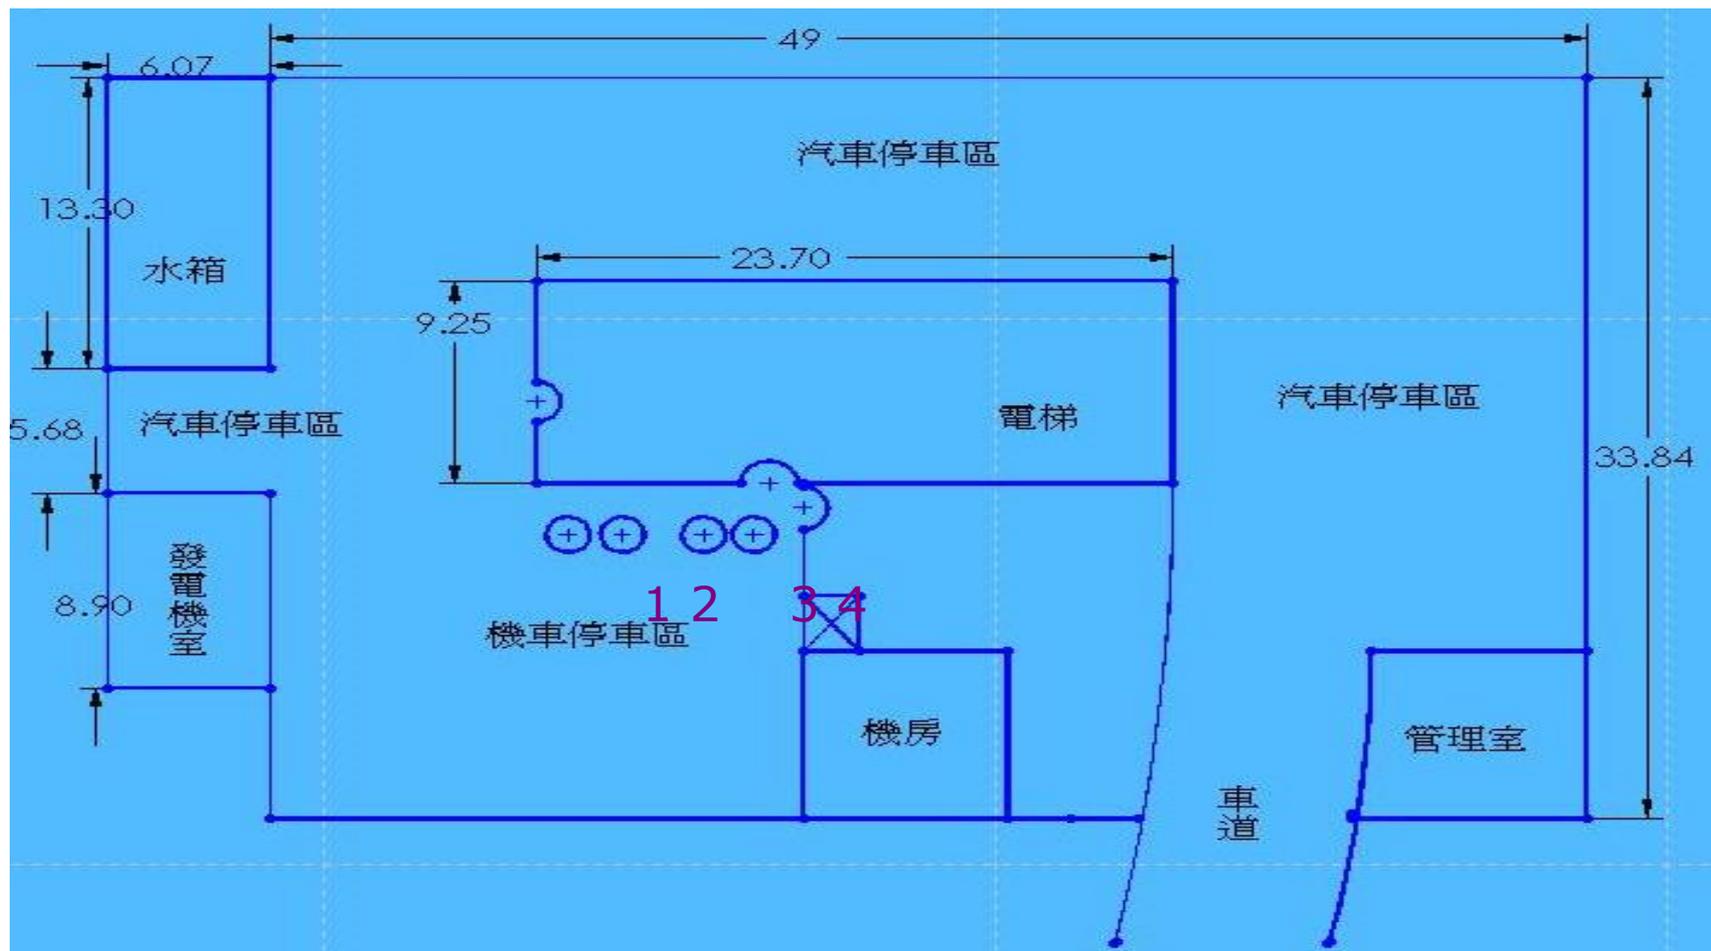
災害現場配置圖

97年5月10日上午9時30分許，罹災者王員會同陳員於大樓地下2樓進行污水池沉水馬達機電維修工作，約10時40分王員欲拉鉤鏈將馬達吊出水池，因上半部鐵鏈斷裂一截致整條鐵鏈掉落池中，罹災者遂下至污水池（深度約219公分）欲將其鉤鏈裝好，當低下頭後因缺氧而昏迷，勞工陳00發現後，趕緊前往大樓警衛室告知保全員嚴員該緊急事件，嚴員立即趕至地下2樓，並下污水池欲搶救王員，惟當低下頭欲拉王員時，亦因缺氧而昏迷。經通報消防局後，消防人員隨即排氣、通風並著防護設備後救起王及嚴二員，並分別送往新光醫院及榮總醫院急救，惟王員不治死亡、嚴員經急救仍昏迷送加護病房延至5月19日下午15時02分死亡。

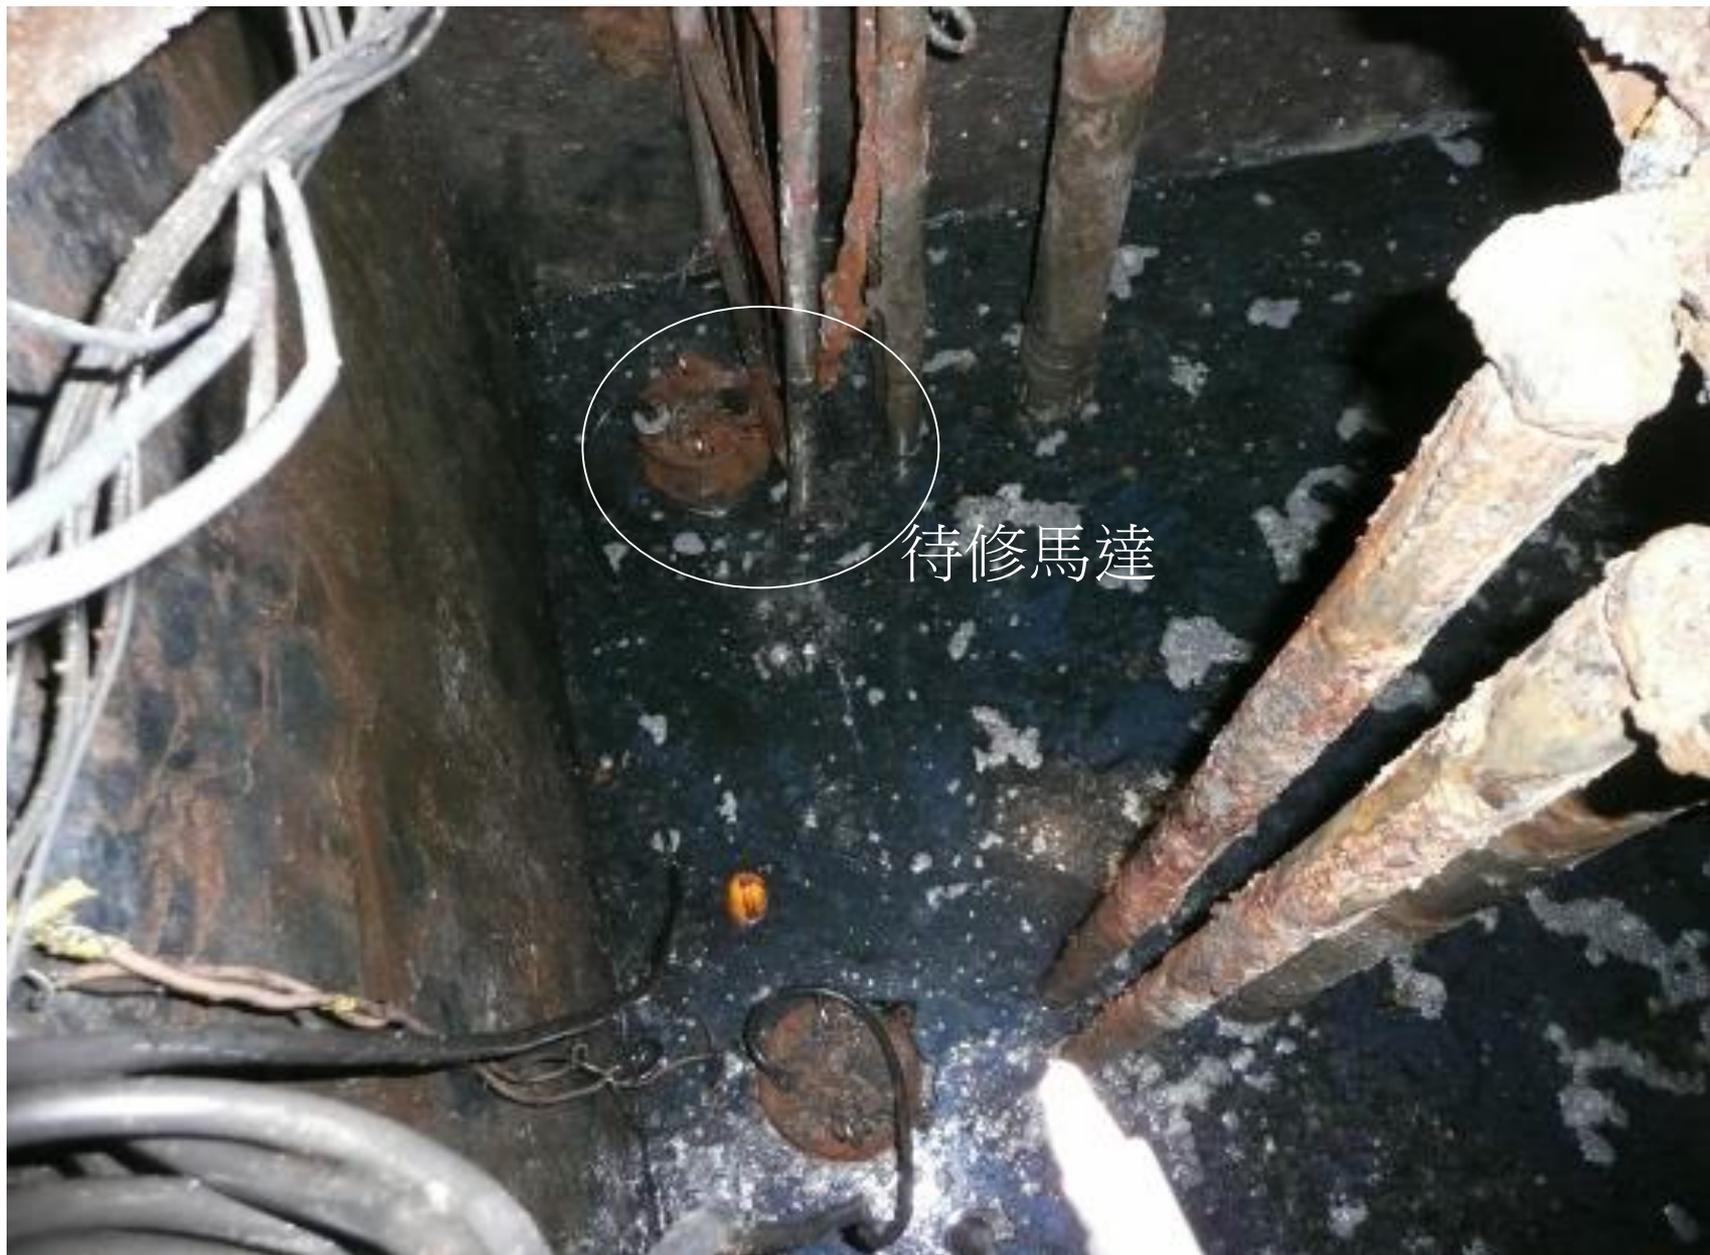
災害現場圖

待修馬達

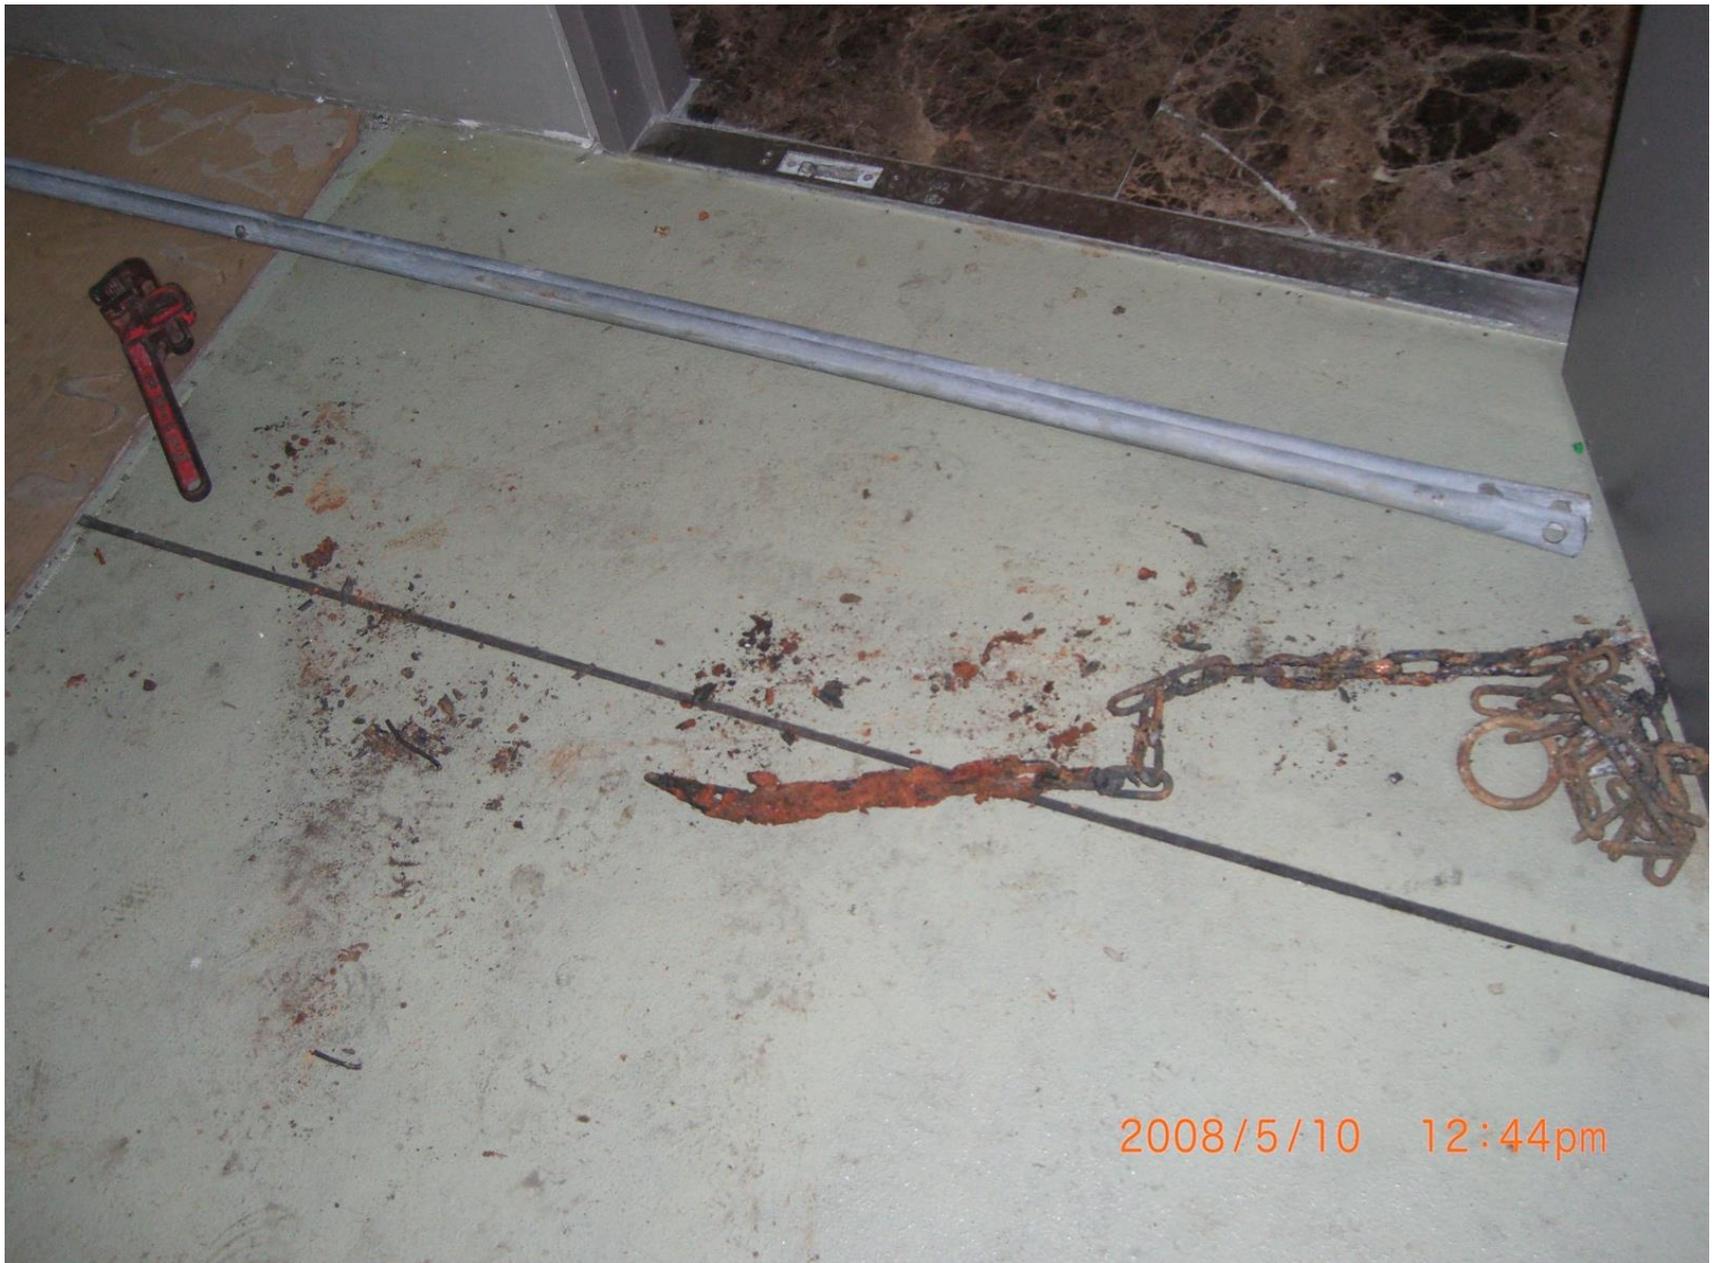
污水池3

污水孔4：外徑64公分，內徑54公分。

測定點	測定結果	
測點C	氧氣：9.7 % 一氧化碳：1 ppm	硫化氫：1ppm 可燃性氣體：18%
測點B	氧氣：5.8% 一氧化碳：1ppm	硫化氫：0ppm 可燃性氣體：20%
測點A	氧氣：4.2 % 一氧化碳：1ppm	硫化氫：0 ppm 可燃性氣體：17%
地下室 機車區	氧氣：20.1% 一氧化碳：0ppm	硫化氫：0ppm 可燃性氣體：0%
